GÖLYAZI / APOLLONIA KÜLTÜR ENVANTERİ

GÖLYAZI / APOLLONIA
KÜLTÜR ENVANTERİ

Mustafa Şahin

Bursa 2014

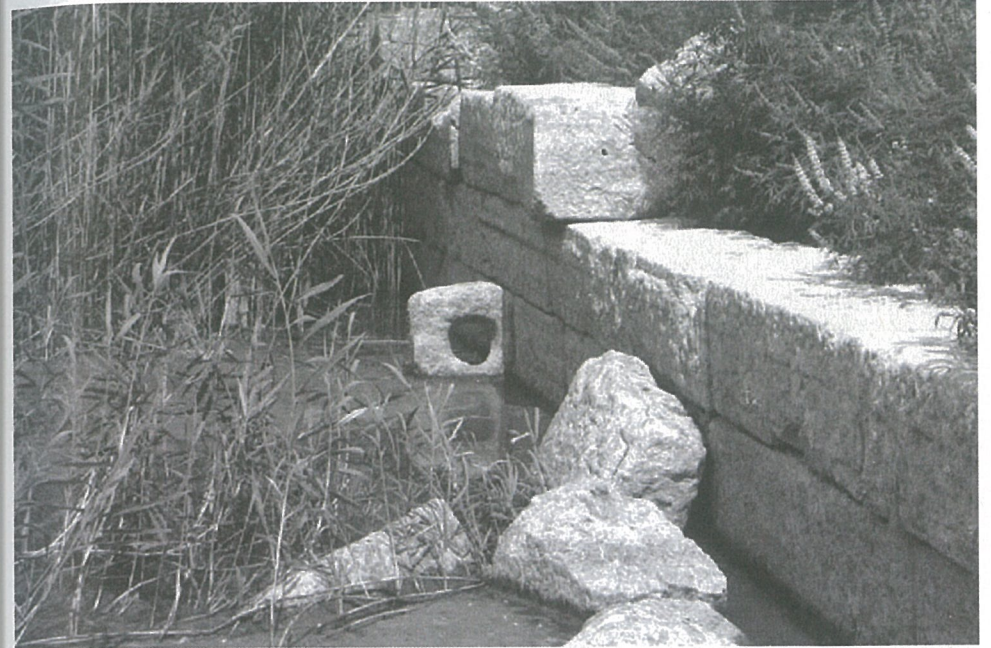
Tapınağın yer aldığı temenos, adanın coğrafi şeklini koruyacak şekilde alanı çevrelemektedir. İlk olarak Helenistik Dönem'de inşa edildiği tahmin edilen temenosun ölçüleri 70x50 metredir. Kutsal alana, batı tarafta yarım daire şeklindeki basamaklı kapı ile girilmektedir. Duvarın korunan özgün yüksekliği yaklaşık 1.50 metredir. Temenos alanının içerisinde Tanrı Apollon'a adanan bir tapınak bulunmaktadır. Temenos duvarının doğu tarafında ise in situ (orjinal yerinde) olarak korunan sandal bağlama halkaları bulunmaktadır. Bu bağlama babaları, adanın bu bölümünde teknelerin bağlanması için bir limanın bulunduğunu kanıtlamaktadır.

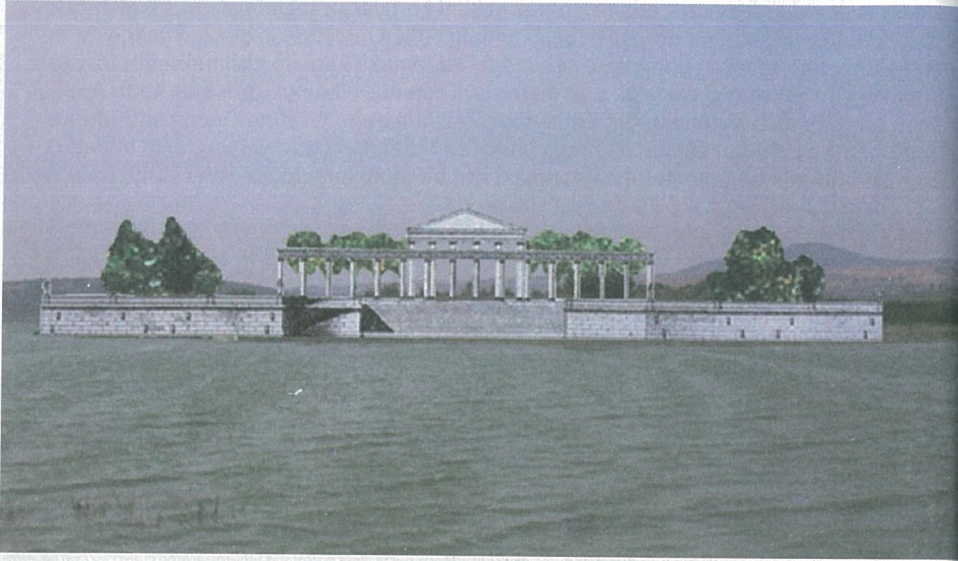
Yarım daire şeklindeki girişin ilk bölümünü çevreleyen duvar, bağlayıcı mengene kullanılmadan örülmüş devasa kireç taşlarından oluşmaktadır.

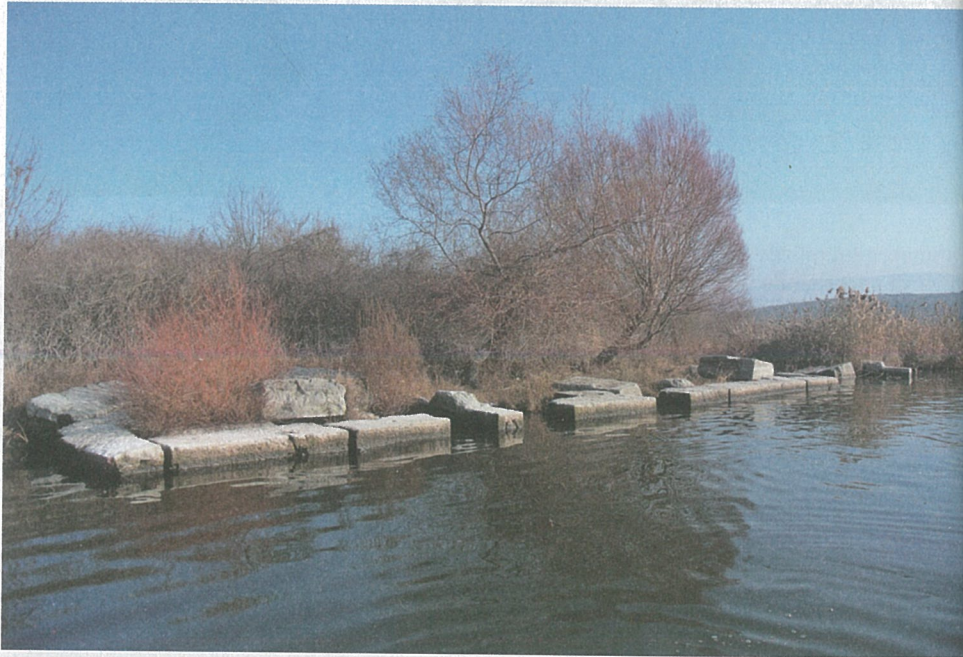
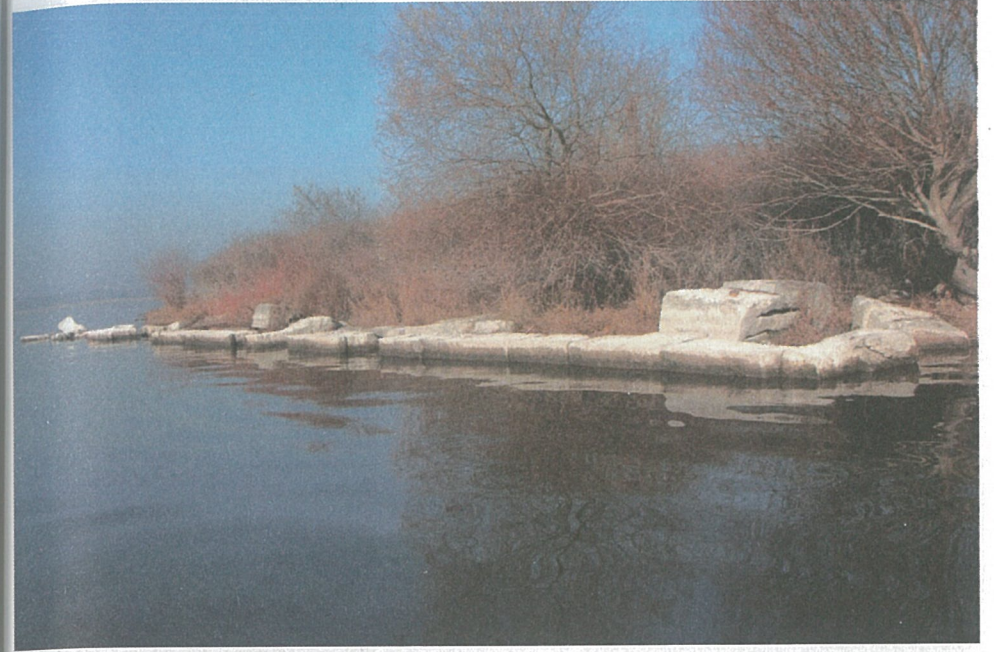
Tapınak, günümüzde önemli ölçüde tahrip olmuştur. Tapınağa ait yıkıntıların çoğunun temenos duvarının içerisinde yer almasına karşın, sütun tamburları ve sütun kaideleri gibi mimari elemanlarının bir bölümünün de ayrıca temenos duvarı dışında göl suları içine dağıldığı dikkat çekmektedir. Kız Ada'nın yoğun bir bitki örtüsüyle kaplanmış olması ve duvarın yer yer su altında bulunması burada detaylı bir araştırma yapmayı engeldir. Tapınağın tasarı hakkındaki en önemli bilgiler III. Gordian (İ.S. 238-244) veya Maximinus (İ.S. 308-313) dönemlerinde darp edilen sikke betimleridir. Sikkeler üzerinde cellasında kült heykeli ile birlikte İon düzeninde tetrastil bir tapınak yer almaktadır.

Göl çevresinde pek çok kireç taşı kaynağı bulunmaktadır. Temenos, tiyatro ve stadyum gibi kentin pek çok yapısı, aynı malzemeyle inşa edilmiştir.

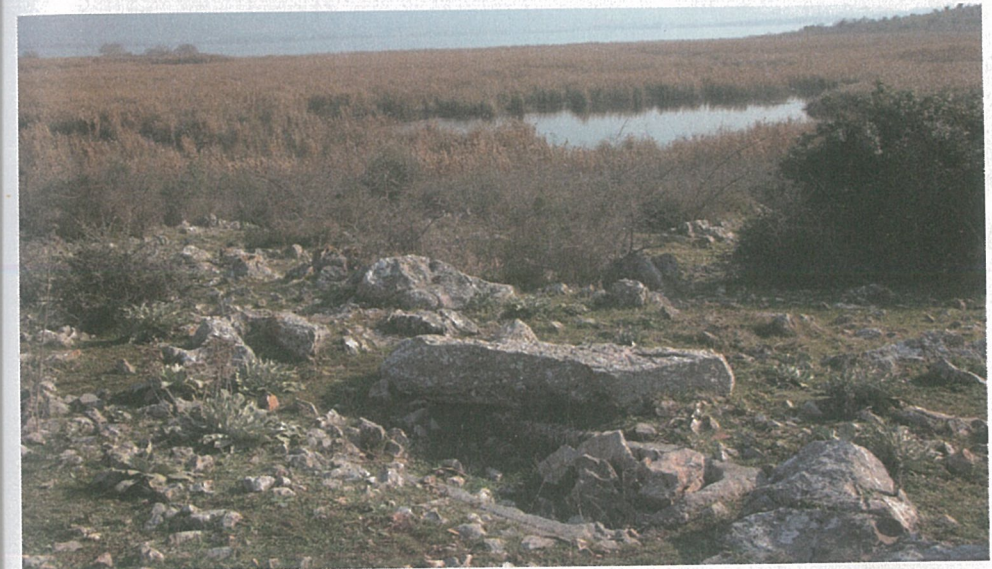
Nekropol, kaçak kazılara bağlı olarak, büyük bir oranda hasar görmüştür. Araştırmalarda tespit edilen mezar yapıları ve lahitlerin tamamı Roma Dönemi'ne aittir. Yolun doğu kesiminde ana kayanın sanduka şeklinde yontulmasıyla oluşturulmuş lahit mezarlar vardır.

Bunlardan 6 tanesi definciler tarafından açılarak tahrip edilmiştir.

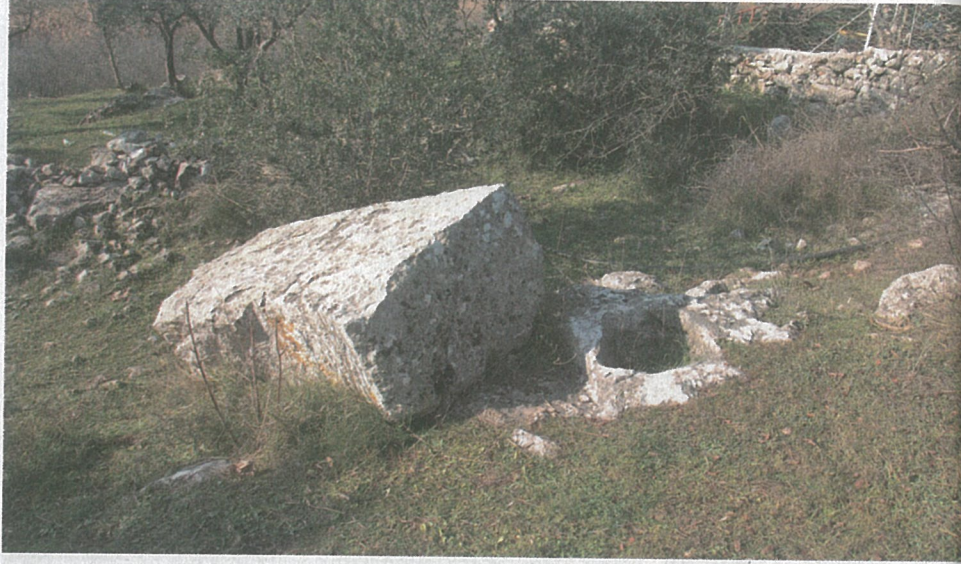
Batı tarafta ise farklı olarak daha çok Apollon Tapınağı'na yönlendirilmiş şekilde ortalama 6 x 6 m boyutlarında, podyumlu mezarlar bulunmaktadır. Yüzeide bulunan 3 adet podyumlu mezar defineciler tarafından büyük oranda tahrip edilmiştir.

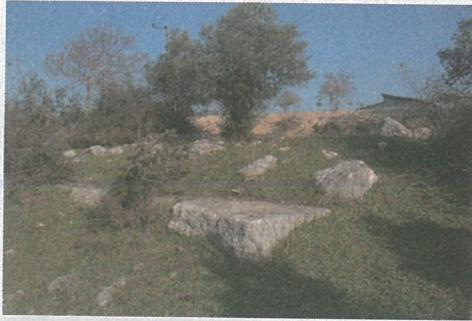
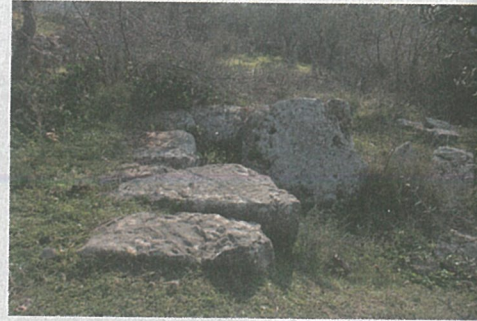
Bu alanda ayrıca zeytinlikler içinde mezar yapılarına ait olabilecek iyi korunmuş duvarlar bulunmaktadır. Tespit edilen duvarların birçoğunda, kentin diğer yapılarında da olduğu gibi, kireçtaşından dikdörtgen kesilmiş ve kenet kullanılmadan üst üste yerleştirilmiş büyük bloklar bulunmaktadır.

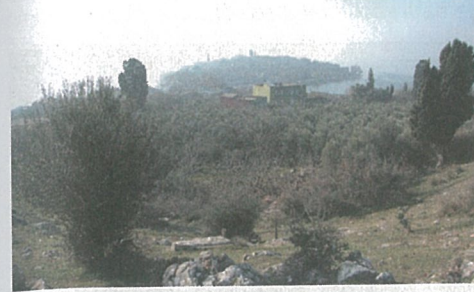
Kuzey parados duvarının iyi korunmuş olmasına karşın, cavea tamamen yok edilmiştir. İki diazoması vardır. Cavea'nın yarıçapı yaklaşık 75 metredir. Tiyatronun ortalama 4000 izleyici kapasitesine sahip olduğu tahmin edilmektedir.

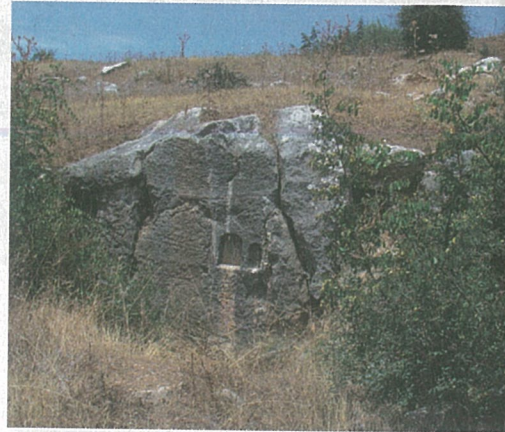
Zambak Tepe'nin doğu yamacında Uluabat Gölü'nü görecekte şekilde konumlanan alan, kireçtaşından ana kayanın doğu yüzü tıraşlanarak oluşturulmuştur. Bu noktada yaklaşık 3,60 m yüksekliğinde dikey bir yüzey kazanılmıştır. Yüzeyde taşçı ustalarına ait raspa izleri hâlen izlenebilmektedir. Yüzeyde değişik boyutlarda üç adet adak nişi bulunmaktadır.

Nişlerden büyük olanın çevresi kazıma yöntemiyle mezar steli şeklinde işlenmiş ve çizgilerin bir kısmı nişin sınırını oluşturmuştur. Ara noktadaki bu düzensizlik, stel izlenimi veren çizgilerin daha sonra eklendiğini göstermektedir. Ayrıca küçük boyutlardaki nişin tabanı diğer nişlerin tabanlarından 9 cm yüksekte yer almaktadır. Böylece üç nişin birbirinden farklı zamanlarda, taş yüzeyine işlendiği düşünülebilir. Yüzeyde nişlerden başka 6 x 6 cm boyutlarında kenet deliğine benzer bir girinti de bulunmaktadır. Nişlerin üst bölümleri yarım daire şeklinde sonlanmaktadır. Ayrıca her nişin derinliği genişliğinin yarısı olacak şekilde oyulmuştur. Büyük nişin çevresindeki çizgiler, bir alınlıkla mezar stelinin dış hatlarını hatırlatacak bir özelliğe sahiptir. Arşitrav bölümünü belirleyen iki paralel çizgi ve yan akroterler, diğer stellerde ve kaya anıtlarında da görülen özelliklerdir. Nişlerin bulunduğu kaya bloğundan 20 m güneyde başka bir ana kaya, köşe yapacak şekilde tıraşlanmıştır. Böylece iki kaya bloğu arasındaki yaklaşık 25 x 7 m boyutlarındaki alanın, kutsal törenler için kullanıldığı düşünülebilir. Ayrıca tıraşlanmış kaya yüzeylerinin bu alanın hemen önünden geçen stabilize yol ile kesilmiş olması alanın çok geniş olduğunu ve teraslar hâlinde göl kıyısına kadar ulaştığını düşündürmektedir. Bu durumda tespit edilen yüzey ve nişler kutsal alanın en üst noktasını oluşturmuş olmalıdır.

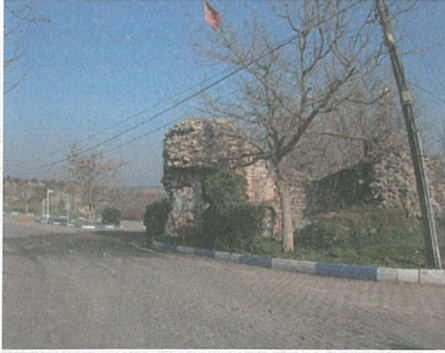
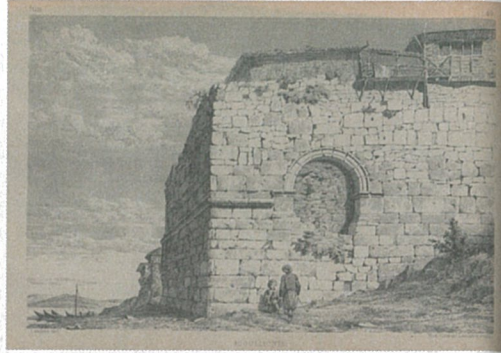
Kule olarak adlandırılan giriş kapısı ve göl kenarında sur duvarının bir bölümü hala ayakta. Sur duvarında moloz taşlar ve harç kullanılmıştır.

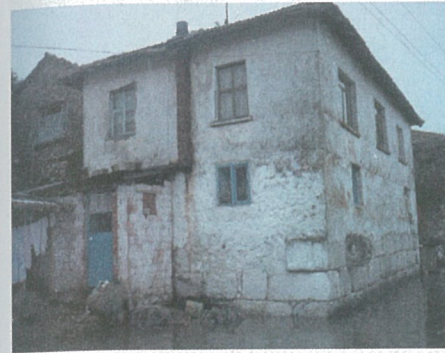
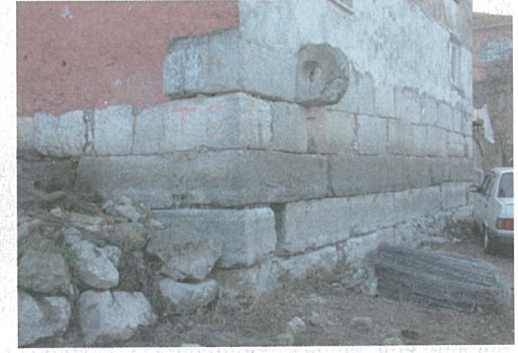
Duvarların üzerinde yer yer tekne bağlama halkalarının olması normalde göl sularının duvarlara kadar yanaştığını göstermektedir.

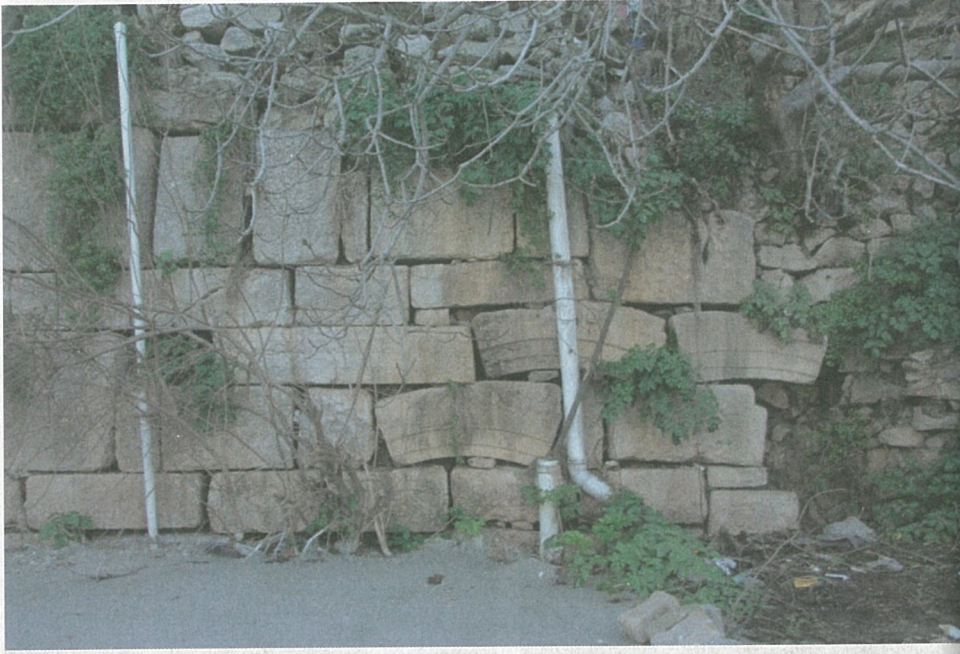
Duvarlarda görülen devşirme malzemeler ve harç katkılı moloz taş örgüler Geç Antik Çağ'da inşa edilen evre ile ilgili olmalıdır.

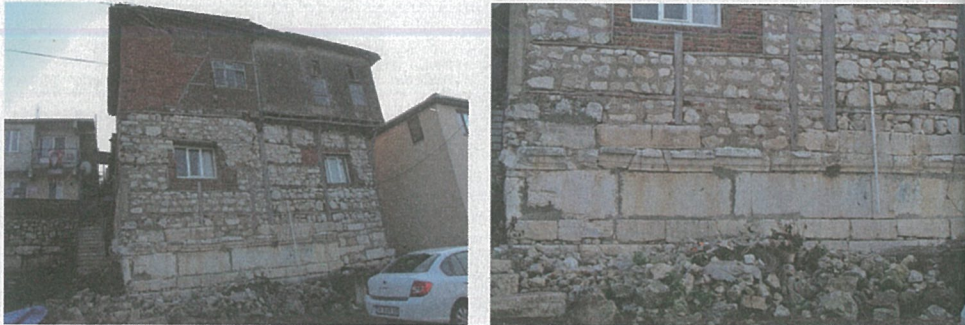
Düzensiz kesme taşlardan oluşan podyumun üst bölümü silmelerle sonlanmaktadır. Bu yükseltinin küçük bir tapınağa ait podyum olduğu düşünülmektedir. İn situ halde korunmuş durumdaki yapının göl kıyısındaki yeri, ne kadar önemli olduğunun bir diğer göstergesidir. Podyumun üzerinde günümüzde bir ev yükselmektedir. Ev, modern eklemeler ve onarımlarla günümüze kadar varlığını devam ettirmiştir.

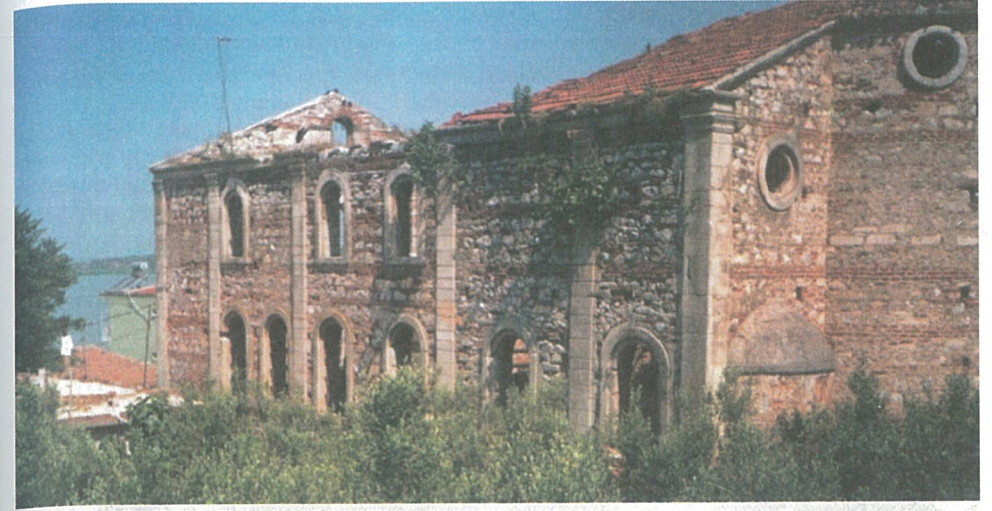
Orta ve yan nefler doğuda iç ve dıştan yuvarlak apsislere açılır. Ana apsisde eksende dışa doğru daralan bir pencere ile ona simetrik eş boyutlarda dikdörtgen iki niş, yan apsis eksenlerinde ise aynı tipte birer niş yer alır. Ana apsis yuvarlağı tek basamaklı bir synthrononla çevrelenir. Naos kuzey ve güneyde karşılıklı simetrik altışar pencere ile dışa açılır. Narteks kuzey-güney doğrultusunda dikdörtgen planlıdır. Yanlarda daire planlı iki merdiven kuleleri doğuda birer kapı ile naosun yan neflerine batı ve yan duvarlarındaki iki pencere ile de dışa açılır. Ortadaki mekân doğuda iki gömme sütun üzerinde yükselen yuvarlak kemerli bir açıklıkla orta nefle bağlanır. Batıda eksende giriş kapısı ve ona simetrik iki pencere, kuzey ve güneyde ise, eş boyutlarda birer dikdörtgen niş görülür.

Kilisenin iç duvarlarının sıvalı, dış duvarlarının ise sıvasız olduğu tahmin edilmektedir. İçeride doğu yönünde bir tempon/ikonostasis, taşıyıcı sütunlardan soldaki ikinci yada üçüncü sütunda ambon bulunmalıdır. Ancak bunlar zaman içinde yok olmuştur.

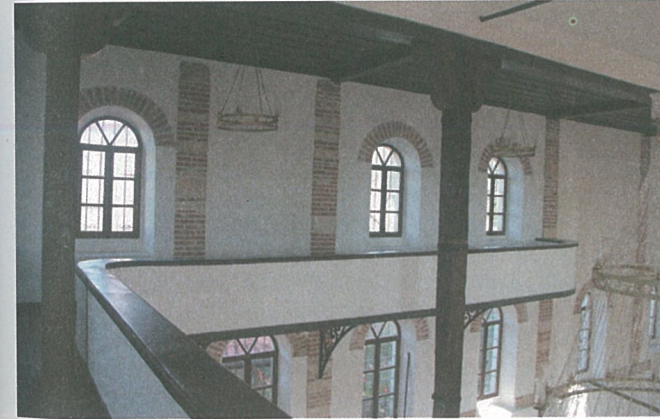
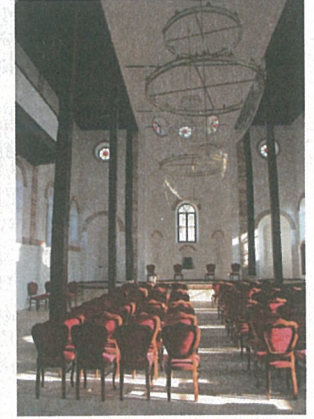
Kuzey ve güney cepheler duvar payeleri ile beşer bölüme ayrılmıştır; batı cephe ise yan nefler hizasında ikişer, orta nef genişliği içinde iki, toplam altı duvar payesi ile beş bölüme ayrılır. Cephe, altta yuvarlak kemerli dikdörtgen birer pencere; orta nef hizasında altta yuvarlak kemerli pencere, üstte eksende aynı tipte bir pencere ve yanlarda iki kör nişle hareketlendirilmiştir. Üçgen alınlığın ortasında yuvarlak kemerli küçük bir pencere yer alır. Güney ve kuzey cephelerde duvar payelerinin sınırladığı dikey bölümlerden, doğudan birinci ve ikincisinde altta birer, üçüncü ve dördüncüsünde bir olmak üzere toplam dokuz yuvarlak kemerli dikdörtgen pencere bulunur. Narteks hizasındaki altıncı bölümde zemin seviyesine yakın birer yuvarlak pencere vardır.

Ana apsis yan apsislerin yaklaşık üç katı yüksekliğindedir. Altta bir yuvarlak kemerli, üstte, saçak hizasına yakın bir seviyede, üç yuvarlak pencere vardır. Yan apsisler sağırdır. Yan neflerin doğu cephelerinde üstte yuvarlak birer pencere yer alır.

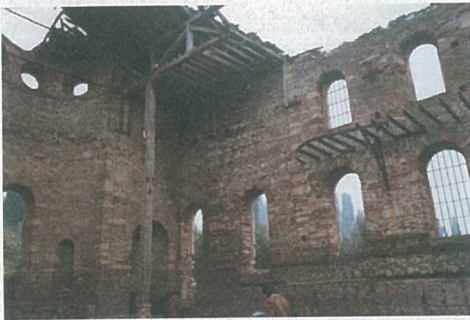
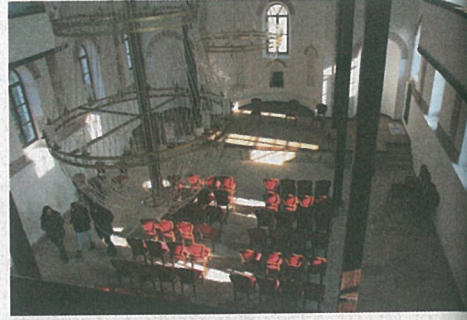
Naostaki destek dizileri günümüze büyük çapta kaybolmuştur. Yalnız kuzey dizinin doğudan iki desteğinin ve batıdan birincisinin orijinalde sütun başlığı olan kaideleri ve her iki dizide doğudan ikisinin ahşap gövdeleri günümüze gelebilmiştir. Apsisler içindeki nişler yuvarlak kemerlidir. Yan neflerin ve narteksin orijinalde galerili olduğu duvarlardaki konsollar ve galeri zeminini taşıyan demirlerden anlaşılmaktadır. Bunlar kilisede yeniden kullanılan raylardır. Kuzey ve güney duvarlardaki payeler alt pencereler hizasından başlayarak çatıya kadar uzanır. Yan neflerden nartekse açılan kapılar ve orta bölümündeki nişler yuvarlak kemerlidir.

Yapıyı örten çift pahlı çatının büyük bir kısmı yıkılmıştır. Orijinal ahşap örtü sisteminden günümüze doğu ve batıda bir bölüm gelebilmiştir. Yapı içte ve dışta düzensiz almaşık teknikle örülmüştür. Tuğla sıraları iki – üç, moloz taşlar üç – beş arasında değişkendir. Dış cephelerde duvar payeleri, pencere çerçeveleri, saçak altı silmeler kesme taştandır.

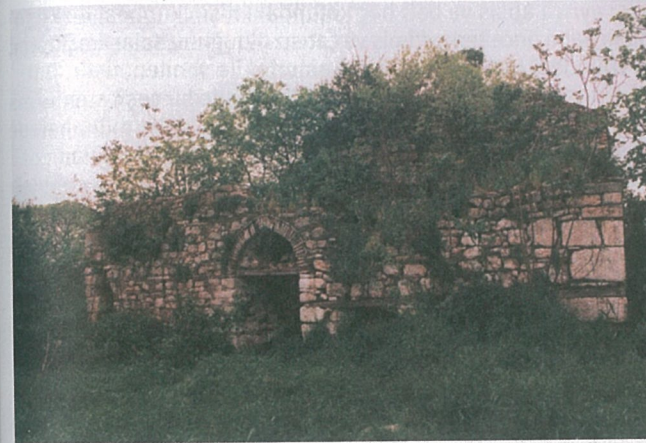
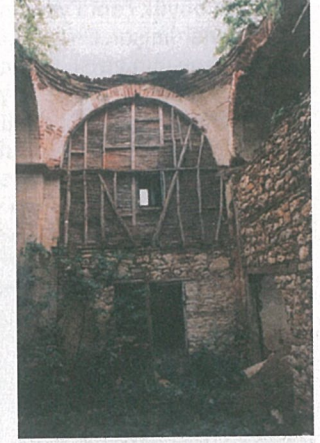
7.11. Hagios Konstantinos Manastırı Kilisesi

Hagios Konstantinos veya Helena Kilisesi olarak da bilinen yapı, Uluabat Gölü'nde Manastır veya Halilbey Adası olarak isimlendirilen ada üzerinde yer almaktadır. Günümüzde harap durumda olan kilise, bölgenin en eski Hıristiyanlık Dönemi yapılarından birisidir. Le Bas'a göre, burada Ortaçağ'a ait bir de kale bulunmaktadır.

Kilise hatırı sayılır oranda yıkık durumda olup kubbesinin az bir kısmı ayaktadır. Yapı kapalı yunan haçı tipindedir. Doğu-batı doğrultusunda uzanan naos yaklaşık kare planlıdır. Merkezinde pandantifli kubbe yer alırken, yaklaşık eş boyutlardaki haç kolu şeklindeki dört mekanın üzeri beşik tonozlarla örtülüdür. Köşe mekanlarının örtüsü bugün yıkılmıştır. Doğu haç kolu iç ve dıştan yuvarlak apsisle sonuçlanır. Doğudaki köşe odaları, yapının aynı zamanda diakonikon ve prothesisidir. Her iki mekân birer geçitle doğu haç koluna açılır. Prothesisin doğu duvarında yuvarlak bir niş yer alır; diakonikonun da benzer bir niş içerdiği, ancak yıkılarak orijinal şeklini yitirdiği anlaşılmaktadır. Batıdaki haç kolu, yuvarlak bir nişle sonlanır; ekseninde nartekse açılan kapı yer alır. Nartekse kuzey-güney doğrultusunda dikdörtgen planlı ve beşik tonozludur. Batı eksendeki kapı dışarıya, doğudaki ise naosa açılır. Doğudaki kapının yanında iki yuvarlak niş görülür.

Neferin yüksekliğinin sadece yarısı olabilecek köşe bölmeleri ya tonozla ya da yan kubbe ile örtülmüştür. Plasterlerin, köşe bölmelerin çatı örtüsünün üstüne kadar devam eden ve kubbe tabanına kadar ulaşan payandaların dış köşelerine yerleştiği gözlemlenmiştir. Orijinal taş işçiliği bir çok yer de görülür. Beş adet ardı sıra gelen yatay tuğladan oluşan duvar birbirlerini sırayla izleyen 0,90 m yüksekliğindeki kaba kesme taş bantları ile desteklenmiştir. İki derin ve uzun niş, nefin batı duvarını hareketlendirir. Kilise tabanı, kırmızı somaki mermeri, "verd antique" mermeri ve Marmara Adası mermerinin küçük parçalarından yapılan opus sectile ile döşenmiştir. Manastıra ait yapının diğer izleri, kilisenin doğu ve kuzeyinden görülebilir.

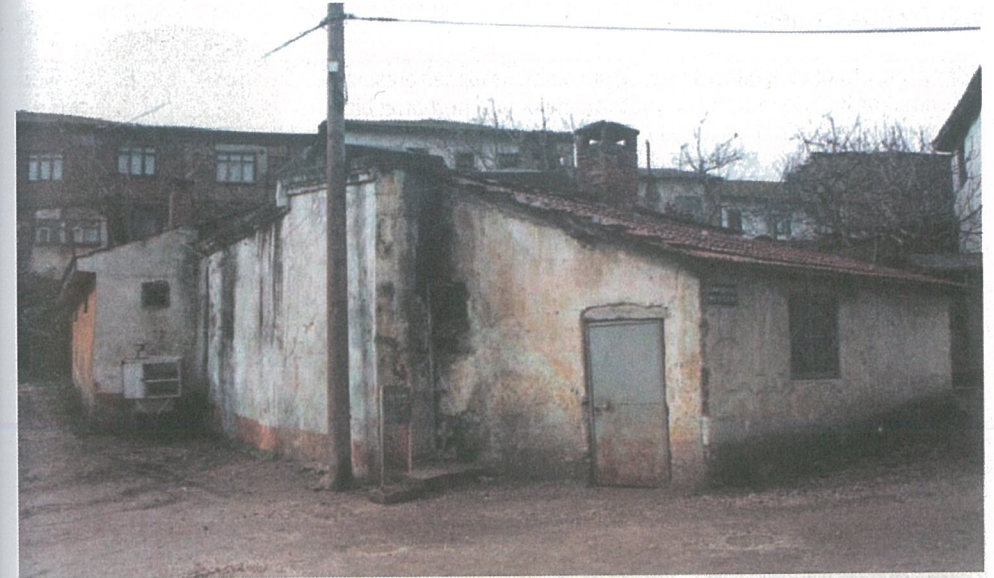
7.12. Hamam

Gölyazı'da Türk Dönemi yapıları arasında en önemlilerden birisi hamamdır. Hamamın yapım tarihi ile ilgili herhangi bir kayıt şu an için bulunmamaktadır. Hamam dikdörtgen planda, iki küçük kubbeli sıcaklık ve soğukluk bölümlerinden oluşmaktadır. Kubbeli dışında, üst örtü olarak, kirpi saçaklı kırma çatı kullanılmıştır. Duvarlar moloz taş ile örülmüştür.

Kuzey-güney doğrultusunda dikdörtgen planlı yapıya güney duvarın doğusundaki kapıdan girilir. Yaklaşık kare planlı modern soyunma mekanının güneydoğusunda bir giriş bölümü, doğusunda bir eyvan ve kare planlı bir tuvalet yer alır. Soyunma kısmının kuzey duvarında, eksenin batısındaki bir kapıyla sıcaklığın kare planlı ve tromplu kubbeyle örtülü orta bölümüne geçilir. İki yandaki eyvanlar tekne tonozla örtülü orta bölüme birer yuvarlak kemerle açılırlar. Sıcaklığın güneybatısında, dikdörtgen planlı ve güneybatı duvarı ortasında niş bulunan temizlik mekanı yer alır. Orta bölümün kuzeyinde kubbeyle örtülü birer halvet bulunur. Doğu duvarı ortasında birer dikdörtgen niş vardır ve güney duvarındaki birer kapıyla sıcaklığın orta bölümüne açılırlar. Batıdaki halvet, kuzey duvarındaki bir pencereyle kuzeydeki su deposuna açılır. Doğu-batı yönünde dikdörtgen planlı su deposu beşik tonozla örtülüdür.

Yapının batı ve doğu cepheleri sağırır. Güney cephede, doğudaki dikdörtgen bir kapıyla hamama girilir. Kuzey cephenin ortasında yuvarlak kemerli külhan kalıntısı ve bacası görülür. Külhan büyük ölçüde yıkılmıştır, yalnızca batı kısmı ayaktaadır.

Hamamın duvarları dıştan moloz ve yer yer tuğla ile örülmüştür. Kubbeler beton, çatı kiremitlerle kaplıdır. Duvarları ve üst yapısı içten sıvalıdır. Sıvanın döküldüğü kısımlardan alt yapının moloz taş, üst yapının tuğla ile örüldüğü anlaşılmaktadır.

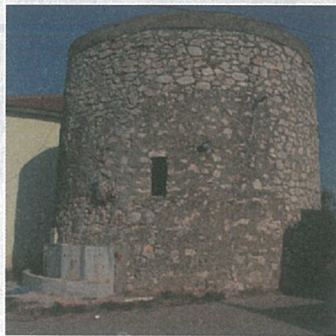
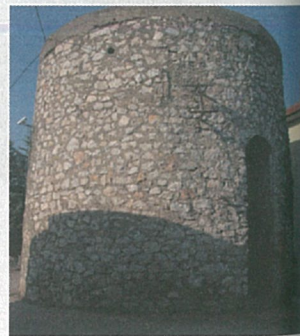
7.13. Yel Değirmeni

Gölyazı'da, ortaokulun bahçesinde, eğitim binası ile lojman arasında bulunmaktadır. Yapım tarihi ve yaptıranı hakkında herhangi bir bilgi mevcut değildir. 6 m çapında silindirik bir gövdeye sahip olan değirmen, yığma taş ve kerpiç derz kullanılarak inşa edilmiştir.

Mevcut yüksekliği yaklaşık 5 metredir. Tahribatın önlenmesine yönelik olarak üst bitiş beton ile sonlandırılmıştır. Güneydoğuya bakan tek kanatlı, ahşap özgün kapısı dışında, güneybatıya açılan 1/2 oranında dikdörtgen, doğramasız pencere dışı açılan tek açıklıktır. Değirmenin güney duvarına 2005 yılında beş gözlü bir çeşme yaptırılmıştır. Halihazırda kömürlük olarak kullanılmaktadır.

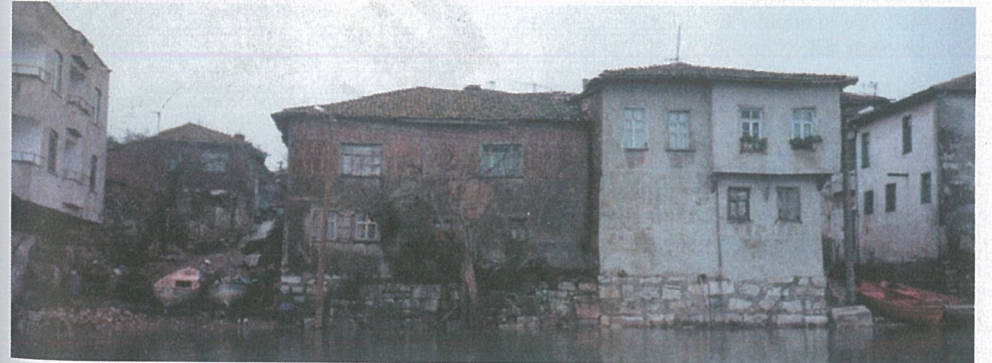
8.1.1 Numaralı Ev (2. Sokak)

Bir cephesiyle göle diğer cephesiyle 2. Sokak'a bakan, göl cephesinde komşu binaya arkada ise komşu parseline bitişik, parseline tam oturan, dikdörtgen formu, 2 katlı, çıkmalı bir yapıdır. Yapının göle bakan cephesi kale duvarı üzerinde yükselmektedir. Göle ve 2. Sokak'a bakan cepheleri sıvalı ve beyaz badana ile boyalıdır. Bu iki cephe, üst katta bir köşe çıkması ile hareketlendirilmiştir. Her iki çıkma da üç ahşap payanda üzerinde yükselmektedir. Komşu 1123 numaralı parselde bakan arka, sağır cephenin sıvasız duvar örgüsünden, ahşap strüktür arası tuğla dolgu kullanıldığı görülmektedir. Yapı konumu, özgün cephe açıklıkları ve göl silüetine katkısı açısından görsel öneme sahiptir.

Yapının girişi, 2. Sokak cephesinde değiştirilmiş, tek kanatlı demir bir kapı iledir. Giriş, ters L formu alt kat sofasına açılmaktadır. Sofaya, göl cephesine dayanan, penceresiz bir banyo ile depo, her iki cepheye de ikişer dikdörtgen pencere ile açılan bir köşe oda ve 2. Sokak'a iki, dikdörtgen pencere ile yönelen bir oda açılmaktadır. Merdivenlerle üst katta, komşu binaya bitişik cephe boyunca uzanan yan sofaya erişilmektedir. Üst kat sofası, iki dikdörtgen, özgün pencere ile göle açılmaktadır ve kullanılmayan bir yalak bulunmaktadır. Çıkmanın üzerinde konumlanan ve her iki cepheye de ikişer dikdörtgen pencere ile yönelen köşe mekan, halen mutfak olarak kullanılmaktadır. Çıkmanın, 2. Sokak cephesinde iki özgün, dikdörtgen penceresi olan bir oda bulunmaktadır. Üst kat sofasına açılan son mekan ise 2. Sokak'a iki özgün, dikdörtgen pencere ile açılan, özgün gusülhanesi halen kullanılmayan bir odadır. Çatı, saçaklı ve alaturka kiremit örtülüdür.

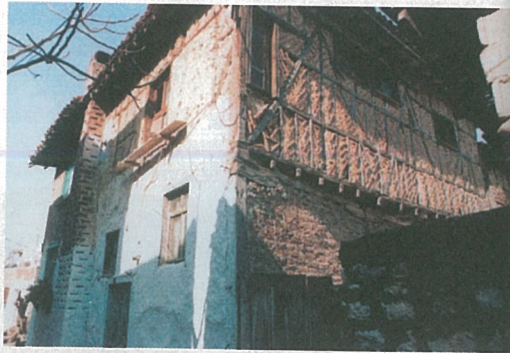
8.2.1 Numaralı Ev (3. Sokak)

5. sokak ile 3. Sokak köşesinde konumlanan, parseline tam oturan, bodrum + 2 katlı bir yapıdır. Taş yığma temel üzerine ahşap strüktür arası tuğla dolgu olarak inşa edilmiştir. 5. Sokak'a bakan cephede alt katın bir bölümü ile her iki sokak cephesinde üst kat dolgu tuğlaları tamamen yenilenmiştir. Yenileme sırasında, pencere açıklıklarının boyutlarının büyütüldüğü görülmektedir. Buna karşılık, 5. Sokak cephesinde alt katın bir bölümü, 3. Sokak cephesinde tüm alt katla, üst katın bir bölümü ve 1131 numaralı parselde bakan cephenin tamamı gerek duvar örgüsü, gerek pencere açıklıklarının konum ve boyutları açısından özgündür. Özgün duvar örgüsü olarak dekoratif balık sırtı kara tuğlanın kullanıldığı görülmektedir. 3. Sokak alt kat cephesi, beyaz badana ile boyanmıştır. 3. Sokak cephesinde bulunan ve sokağa çıkıntı yapan bacanın yeni tuğla ile onarıldığı görülmektedir. 5. Sokak cephesinde üst kat döşeme hizasında kesilmiş hatıl izlerinden ve 3. Sokak cephesindeki bacanın yan tarafında halen durmakta olan bir payandadan, yapının özgün haliyle, tüm 5. Sokak cephesi boyunca ve 3. Sokak cephesinin de bir bölümüyle üst kat çıkmasına sahip olduğu görülür. Bu çıkmanın kaldırılmış olması nedeniyle de duvarlarda yenilemelerin yapıldığı anlaşılmaktadır. 5. Sokak cephesinden ahşap bir kapı ile yapının bodrum katına ulaşılmaktadır. Ortada iki ahşap taşıyıcının bulunduğu ve depo/odunluk olarak kullanılan borumda, yapının alt katına çıkışı sağlayan merdivenler bulunmaktadır. Yanın ana girişi, değiştirilmiş tek kanatlı demir bir kapı ile 3. Sokak cephesinde yer almaktadır. Giriş, ters L formulu dar bir sofa mekanına açılmaktadır. Sofanın bir yanında her iki sokağa açılan, özgün pencereyi bir köşe odası ile 5. Sokak'a bakan yenilenmiş pencereyi bir oda yer almakta, diğer yanında ise 1131 numaralı parsel cephesine bakan bir oda ile bir mutfak bulunmaktadır.

Üst kat, alt kat plan şemasının tamamen tekrardır. Bu katta ilginç olan husus, 1131 numaralı parselde bakan cephenin ahşap hatıllar üzerinde taşınan bir üçgen çıkmasının bulunması ve iki odanın bu cepheye özgün tepe pencereleri ile yönelmesidir. Bu noktadan hareketle, muhtemelen 1133 numaralı parselde yer alan 40 envanter numaralı yapının özgün bahçesi olduğu düşünülen 1131 numaralı parselin boş olması nedeniyle yapı bu cepheye tam açılım yapmamış, ancak ışıklandırmayı ve havalandırmayı sağlayan tepe pencereleri ile bu cepheye yönelmiştir.

Komşu parselde çıkma yapan ender örneklerden biridir. Çatı, saçağa dekoratif katkı sağlayan ahşap hatıllar üzerinde taşınmaktadır ve alaturka kiremit örtülüdür.

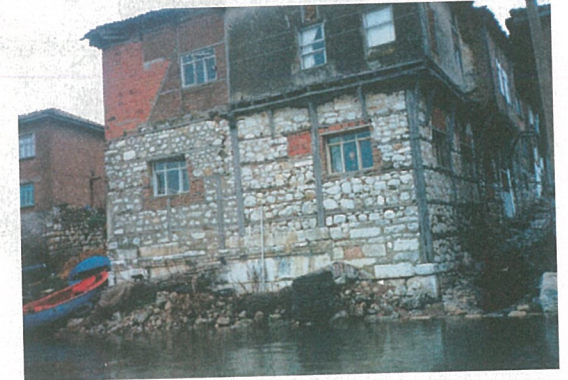
8.3.1 Numaralı Ev (5. Sokak)

5. Sokak'ta parseline tam oturan, ön cephesi göle yönelmiş, arka cephesi ile komşu binaya bitişik, 2 katlı bir köşe yapısıdır. Yapı, göl cephesinde, özgün kale duvarları üzerinde yükselmiştir. Kalenin, yapının zemin kat duvar örgüsü içinde kalan kale duvarlarında, yer yer antik tiyatro oturma taşlarının kullanılmış olduğu dikkati çekmektedir. Yapının zemin katı taş yığma üst katı ahşap strüktür arası balık sırtı dekoratif kara tuğla dolgu olarak inşa edilmiştir. Üst kat, göl cephesinde dört ahşap payanda üzerine oturan üçgen çıkma, 5. Sokak cephesi ise yedi ahşap payanda üzerine oturan kademeli düz çıkmadır. Göl cephesinde, cephe açıklık ve boyutlarında kısmen değişiklik yapılmış olmasına karşın 5. Sokak cephesi özgündür.

Yapıya, 5. Sokak'tan, değiştirilmiş tek kanatlı demir bir kapı ile girilmektedir. Ters L formulu sofaya, ayrı kapıları ve sofaları / holü olan iki ayrı birim açılmaktadır. Göl ve 5. Sokak'a cephe köşe birimin holüne göl cephesindeki penceresi kareye dönüştürülmüş, 5. Sokak cephesine ise özgün, dikdörtgen pencereyle yönelen iki cephe köşe oda ile sadece 5. Sokak'a cephe köşeli, değiştirilmiş pencereyi bir oda ve iki odanın arasında konumlanan özgün pencereyi bir mutfak açılmaktadır. Banyo, birimin giriş kapısının karşısında göle cephe köşeli ve küçük havalandırma penceresi kapatılmıştır. Ana sofaya açılan diğer birim, yapının göl ve 1132 numaralı parselde bakan köşesinde konumlanmıştır. Birimin holüne açılım birim giriş kapısının karşısında, göle kareye dönüştürülmüş bir pencere ile bakan ve 1132 numaralı parselde bir penceresi olan bir köşe oda yer almaktadır. Hole açılan diğer mekanlar ise, 1132 numaralı parselde yönelen bir oda ve mutfaktır. Üst kata, ana sofada yer alan merdivenlerle erişilmektedir. Ana sofada ayrıca, yapının arkasında yer alan 1131 numaralı parselde ve bu parselde bulunan depoya erişimi sağlayan bir bahçe kapısı bulunmaktadır.

Üst kat, bir sofa etrafında L formunda dizilen dört odanın bulunduğu bir plan şemasına sahiptir. Sofa, biri kapatılmış, diğeri kareye dönüştürülmüş iki pencere ile göle, kapatılmış bir pencere ile ise 1132 numaralı parselde yönelmektedir. Çıkma üzerine oturan köşe odanın hem göl cephesindeki hem de 5. Sokak cephesindeki pencerelerinin konumu ve formu özgündür. Ancak 5. Sokak cephesine açılan pencereler ile her iki cepheye bakan dört pencerenin de tepe pencereleri kapatılmıştır. Köşe odanın gerek durumu, gerekse tepe pencereleri ile ayrıcalıklı olduğu dikkati çekmektedir. 5. Sokak'a bakan diğer iki odada kapatılmış birer ocak bulunduğu ve çıkma pencerelerinde bazılarının iptal edildiği görülmektedir. Üst katta yer alan son oda ise tek pencere ile 1132 numaralı parselde açılmaktadır.

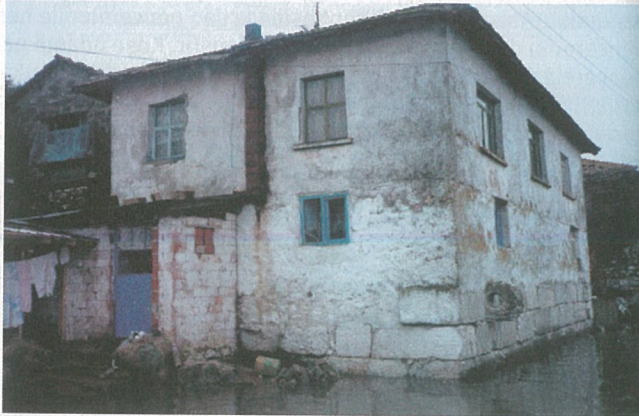
8.4.1 Numaralı Ev (7. Sokak)

7. Sokak'ta ön cephesi ile göle yönelen 2 katlı, kale duvarları üzerine oturmuş, sade cepheli bir yapıdır. Özgün cephe elemanlarının yanı sıra, üzerinde yükseldiği kale duvarında bulunan taş halka, yapıyı yerleşmenin en önemli geçim kaynağını oluşturan kereste ve değerli ticari malların İstanbul'a sevkini sağlayan büyük yelkenli mavnaların bağlanmasını sağlayan taş halka, halen sadece bu yapıda kalmıştır. Yapı birbirinden bağımsız iki ayrı birim olarak kullanılmaktadır. Her iki birim de, alt ve üst kat plan şeması anlamında simetrik özelliklere sahiptir. Yapı, konumu, özgün cephe açıklıkları, çıkması ve göl silüetine katkısı açısından görsel öneme sahiptir.

Yapının, kuzeydoğu bölümünde konumlanan birimin girişi göl tarafından sağlanmaktadır. Gölden merdivenlerle erişilen giriş, ters L formu küçük bir sofaya açılmaktadır. Sofanın bir bölümü açık mutfak olarak kullanılmaktadır. Göl cephesine dayanan bir oda ile bir banyo ve arka cepheye dayanan bir tuvalet, alt katın plan şemasını oluşturmaktadır. Üst katta bir köşe sofa bulunmaktadır. Sofaya, göl cephesi boyunca uzanan bir oda ile giriş cephesine bakan bir diğer oda açılmaktadır.

Yapının güneybatı ucunda yer alan birimin alt ve üst kat plan özellikleri diğer birimin simetriğidir. Özgün girişin, 7. Sokak'tan erişilen güneybatı birimin girişi olduğu ve yapının iki farklı birime bölünmesi sonucunda, alt kata bazı mekanların eklendiği ancak üst kat plan şemasının birbirini tamamlayan özelliklere sahip olduğu düşünülmektedir. Çatı, ahşap saçaklı ve alaturka kiremit örtülüdür.

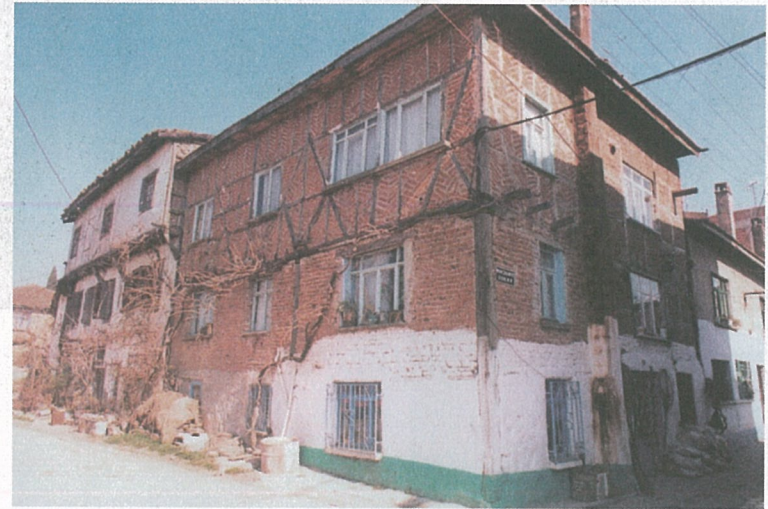
8.5.1 Numaralı Ev (Hacıdayı Sokak)

Cumhuriyet Caddesi ile Hacıdayı Sokak köşesinde konumlanan, diğer iki yan cephesi ile komşu binalara bitişik, parseline tam oturan, zemin + 2 katlı bir yapıdır. Ahşap strüktür arası balık sırtı dekoratif tuğla dolgu kullanılarak inşa edilmiştir. Alt katın her iki sokağa bakan cephelerinde, duvar dolgusunun yenilendiği görülmektedir. Pencere açıklıklarından bazıları kareye dönüştürülmüş, bazıları ise özgün dikdörtgen formu ile korunmuştur. Yapının Hacıdayı Sokak'a bakan yan cephesinde sokak kotundan başlayarak çatıya kadar ulaşan tuğla örgülü baca, cepheye hareket kazandırmaktadır. Bu cephede 2. kat döşeme hizasında bulunan üç adet hatıldan, üst kat çıkmasının bulunduğu ancak içinde kaldırıldığı anlaşılmaktadır. Yapı konumu geniş cephesi ve özgün duvar örgüsü ile görsel öneme sahiptir.

Hacıdayı Sokak cephesindeki giriş değiştirilmiş, demir bir kapı ile ters L formu sofaya açılmaktadır. Sofa kıvrılarak Cumhuriyet Caddesi'ne yönelmekte ve bir pencere ile caddeye bakmaktadır. Sofanın bu bölümü depo olarak kullanılmaktadır. Cumhuriyet Caddesi'ne bir pencere ile bakan mutfak ile her iki sokağa birer pencere ile yönelen, ocaklı köşe oda, zemin katın mekan kurgusunu oluşturan elemanlardır. 1.katta, komşu binaya bitişik konumlanan ve Cumhuriyet Caddesi'ne iki pencere ile bakan yan sofaya, iki oda açılmaktadır. Tek pencere ile Hacıdayı Sokak'a yönelen odanın girişine, sofadan iki basamak çıkılarak erişilmektedir. Köşe oda ise her iki sokağa da birer pencere ile bakmaktadır. 2. kat plan şeması, 1. katın tekrarıdır. Çatı, ahşap saçaklıdır.

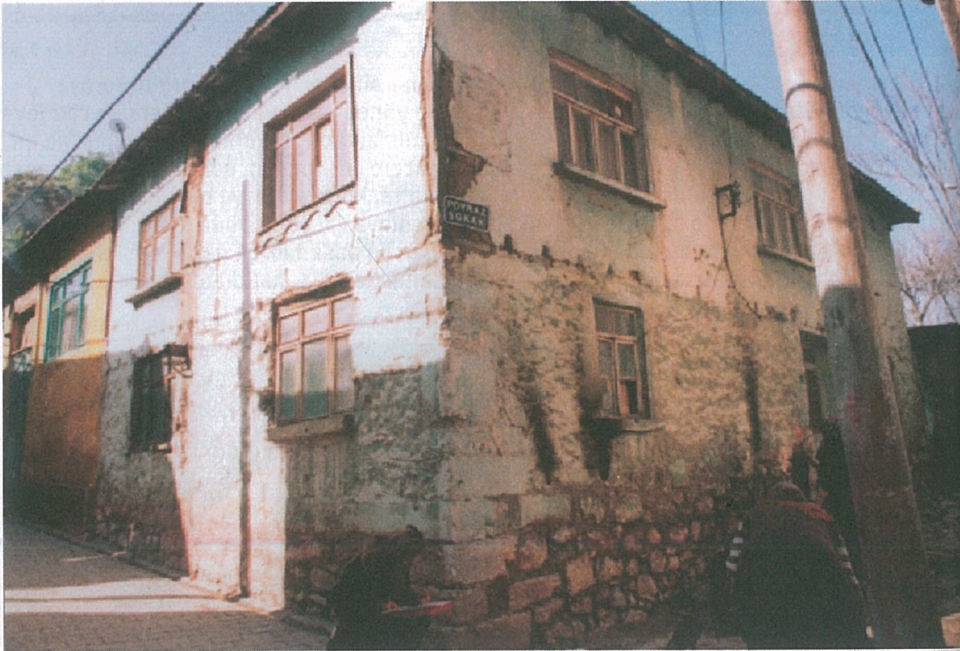
Atatürk Caddesi ve Poyraz Sokak köşesinde konumlanan, Poyraz Sokak cephesinde yan bahçesi olan, Atatürk Caddesi cephesinde ise komşu binaya bitişik 2 katlı, sade cephe elemanları olan bir yapıdır. Özgün duvar örgüsü dikkat çekicidir.

Taş temel üzerine ahşap strüktür arası tuğla dolgu kullanıldığı görülmektedir. Yapının her iki cephede üst katı sıvalı ve beyaz badana ile boyalıdır. Pencere açıklıklarının boyutlarında değişiklik yapılmış ve kareye dönüştürülmüştür. Yapının Poyraz Sokağa bakan cephesinde, üst kat döşeme hizasında bulunan kesilmiş hatıllardan, bu cephede bir çıkmanın bulunduğu ancak zaman içinde kaldırıldığı anlaşılmaktadır. Atatürk Caddesi cephesi, alt ve üst katta ikişer pencere açıklığı ile simetrik özelliklere sahiptir. Üst kat pencerelerden birinde dekoratif pencere pervazı olduğu görülmektedir. Diğer pencerelerde pencere altlıkları değiştirilmiş ve denizlik yapılmıştır. Poyraz Sokak cephesinde ise üstte iki pencere, altta ise bir pencere ile giriş kapısı bulunmaktadır. Yapının içine girilememiş ve iç mekan kurgusu hakkında fikir edinilememiştir. Çatı ahşap saçaklıdır.

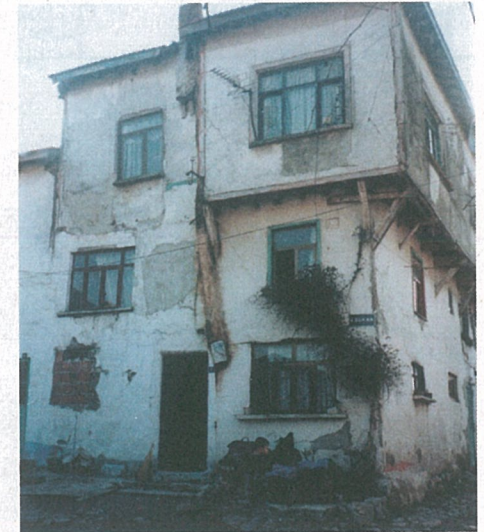
8.7.2 Numaralı Ev

4. Sokak ile Cami Sokak köşesinde konumlanan, 4. Sokak yan cephesi ile komşu binaya bitişik, Cami Sokak yan cephesi ile Cami parseline bitişik, arka cephesi ile kendi bahçesine bakan, çıkmalı, zemin + 2 katlı bir yapıdır. Sıvanarak beyaz badana ile boyanmıştır. 2. kat, 4. Sokak cephesinde, iki ahşap payanda üzerinde yükselen köşe çıkma, Cami Sokak cephesinde ise tüm cephe boyunca altı ahşap payanda üzerine oturan düz çıkmalıdır. 4. Sokak 1. kat hizasından başlayarak çatıya ulaşan ve sonradan tuğla örülerek soba bacasına dönüştürülen ocak bacası bulunmaktadır. Yapı dikeyde bölünerek, iki ayrı birim haline dönüştürülmüştür. Konumu, çıkmaları ve cephe düzeni açısından görsel öneme sahiptir.

Yapının kuzeydoğu ucunda konumlanan birimin girişi, 4. Sokak cephesinde yer almaktadır. Giriş ters L formu bir sofaya açılmaktadır. Bir bölümü açık mutfak olarak kullanılan sofa, 4. Sokak'a kapatılmış bir pencere ile yönelen köşe odası, sofaya açılan tek mekandır. 1. kat plan şeması, zemin katın tekrarıdır. Her iki sokağa birer pencere ile yönelen ters L formu sofaya, iki sokağa birer özgün, dikdörtgen pencere ile bakan köşe odası açılmaktadır. Odalardan biri, tek pencere ile 4. Sokak'a bakmakta ve her içinden ayrı bir banyoya geçilmektedir. Diğer oda ise köşede, çıkma üzerine konumlanmakta ve her iki sokağa birer pencere ile yönelmektedir.

Yapının güneybatı biriminin girişi ise Cami Sokak cephesindedir. Plan şeması olarak kuzeydoğuda yer alan birimin simetriği olan bu birimde, ters L formu sofaya, arka bahçeye yönelen bir kapı ile kapalı bir banyo mekanı açılmaktadır. 1. katta yan sofa ile tek penceresi Cami Sokak'a bakan bir oda ile arka cepheye dayanan bir oda yer almaktadır. 2. katta ise merdivenlerle çıkılan küçük bir hole açılan iki oda bulunmaktadır. Cami Sokak cephesine yönelen oda, çıkma üzerinde konumlanmakta ve iki pencere ile sokağa bakmaktadır. Diğer oda ise iki pencere ile arka cephede yer alan bahçeye yönelmektedir. Çatı ahşap saçaklı ve alaturka kiremit örtülüdür.

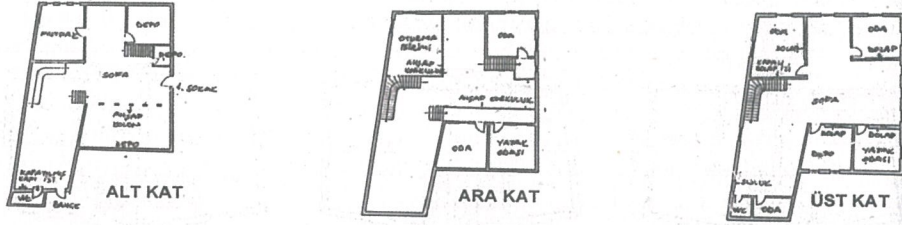
8.8.2 Numaralı Ev (2. Sokak)

Bir cephesi ile göle diğer cephesi ile 2. Sokak'a yönelen 2 + ara katlı bir köşe yapısıdır. Yapının göle bakan cephesi, kale duvarı üzerine oturmaktadır. Üst katlar sıvalı ve beyaz badana ile boyalıdır. Her iki sokak cephesinde de özgün, dikdörtgen pencere açıklıklarının korunduğu ancak bazılarının büyütülerek, kare pencereye dönüştürüldüğü görülmektedir. Cephe elemanları simetrik özellikler vermez. Yapı parselinin Zafer Sokak'a yönelen dar bahçe bölümüne bakan ve yapı cephesinde yer alan bir ocak bulunmaktadır.

Ana giriş, 2. Sokak cephesinde bulunan değiştirilmiş iki kanatlı demir bir kapı ile. Geniş sofada, ön kısmında beş ahşap sütun bulunan, açık bir odunluk açılmaktadır. Sofa bir yanıyla, Zafer Sokak'a bakan ve bina cephesinde ocağın bulunduğu küçük bahçeye açılan bir kapının ve bu cepheye dayanan tuvaletin bulunduğu bölüme uzanır. Diğer yanıyla ise, üç tepe penceresi ile göle bakan bir mutfak ve penceresiz bir depoya yönelir. Sofada ayrıca, ara kat hizasında konumlanan ve birbirinden kopuk olan üç ayrı mekanın, ayrı ayrı merdivenleri bulunmaktadır. Merdivenlerden biri, ahşap korkuluklu bir sahanlıktan girilen, göle ve 2. Sokak'a bakan bir köşe odasına çıkmaktadır. Diğer merdiven, ahşap korkulukla sınırlandırılmış bir koridora çıkmaktadır. Bu koridora, biri 2. Sokak'a bakan diğeri ise bir pencere ile sofaya yönelen iki oda açılmaktadır. Son merdiven ise üst kata yönelirken ara katta ahşap korkulukla çevrelenmiş, göle ve 1127 numaralı parsel bahçesine bir penceresi olan "böceklik"e ulaşmaktadır. Sofanın, ara kat hizasında göle bakan üç özgün, dikdörtgen penceresi hem alt kat sofasının hem de sofaya açılan mekanların aydınlatılmasını ve havalanmasını sağlamaktadır. Üst kat, ara kat ve alt katın plan şemasının tekrarıdır. Bu katta, sofaya açılan dört mekanın da yüklü olduğu görülmektedir. Çatı, dar saçaklı ve alaturka kiremit örtülüdür.

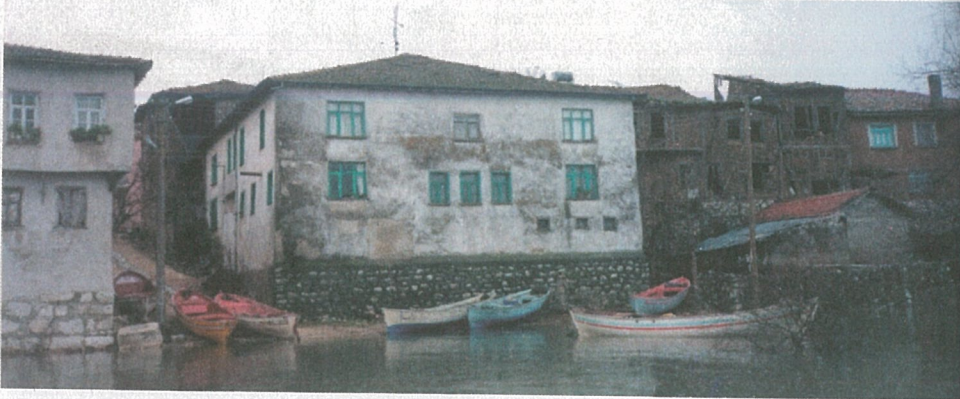
8.9.2 Numaralı Ev (7. Sokak)

7. Sokak'ta, üç cephesi ile parselde oturan, ön cephesi göle yönelmiş, arka bahçeli, 2 katlı bir yapıdır. Yapı, göl cephesinde, özgün kale duvarları üzerinde yükselmiştir. Zemin kat taş yığma, üst katlar ahşap strüktür arası balık sırtı dekoratif kara tuğla dolgu olarak inşa edilmiştir. 7. Sokak ve göl cephesi, alt katta özgün, dikdörtgen, üst katta ise kare pencerelidir. Yapının ana girişi, 7. Sokak cephesinden tek kanatlı, ahşap, sade bir kapı ile. Bu cephede, zemin katta kapatılmış, dikdörtgen bir pencere bulunduğu görülmektedir.

Yapı kullanılmadığından içine girilememiş ve iç mekan kurgusu hakkında fikir edinilmemiştir. Çatı, saçaklı ve alaturka kiremit ile kaplı olup, özellikle arka cephede bir bölümünün kiremitleri hasar görmüştür.

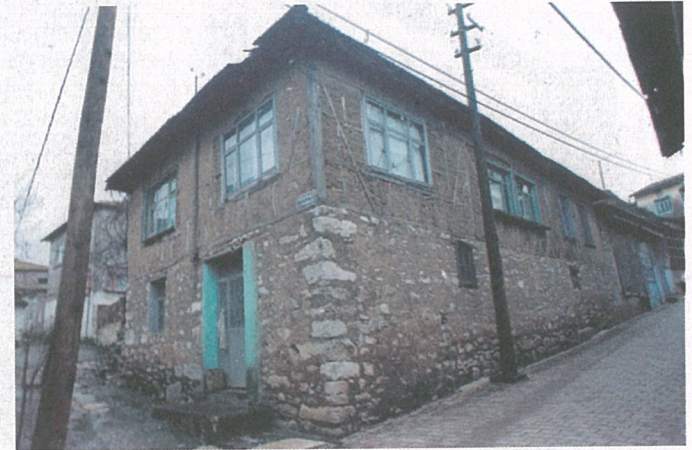
8.12.4 Numaralı Ev

Zafer Sokak ile 2. Sokak köşesinde konumlanan bir cephesiyle komşu binaya bitişik, diğer cephesiyle de komşu 1126 numaralı parselde cepheli, zemin + 2 katlı bir yapıdır. 2. Sokak ile Zafer Sokak arasındaki kot farkı nedeniyle yapı her iki sokakta farklı gabarilere sahiptir. Zemin kat ahşap strüktür arası taş dolgu, ahşap pencereler, yapının her üç cephesinde de konum ve büyüklük açısından özgündür. 2. katta bulunan ahşap, giyotin pencerelerin dekoratif pervazlı olduğu ve oranlı olduğu görülmektedir. Tek kanatlı, ahşap, özgün kapılı ana giriş, Zafer Sokak üzerinde yer almakta olup, doğrudan 1. kata erişilmektedir. 2. Sokak cephesinde bulunan zemin kat, kot farkından kazanılmış olup sokaktan ayrıca girişi yoktur. Zafer Sokak cephesine, 1. katta dört, 2. katta ise beş pencere yönelmektedir. 2. Sokak cephesinde ise 2. kat ikişer ahşap payanda ile taşınan gönye çıkma üzerine oturtulmuştur. Çıkmada yer alan dört dikdörtgen pencereden birinin kapatılmış olduğu görülmektedir. 1126 numaralı parsel cephesinde, 2. katta havalandırma ve ışıklandırma amaçlı iki tepe penceresi dikkat çekmektedir.

Yapı kullanılmadığından içine girilememiş ve iç mekan kurgusu hakkında fikir edinilmemiştir. Konumu ve geniş cephesi ile görsel bir öneme sahiptir. Terkedilmiş olmasına karşın, ana taşıyıcı sistem açısından iyi durumdadır. Çatı, geniş saçaklı ve alaturka kiremit ile kaplıdır.

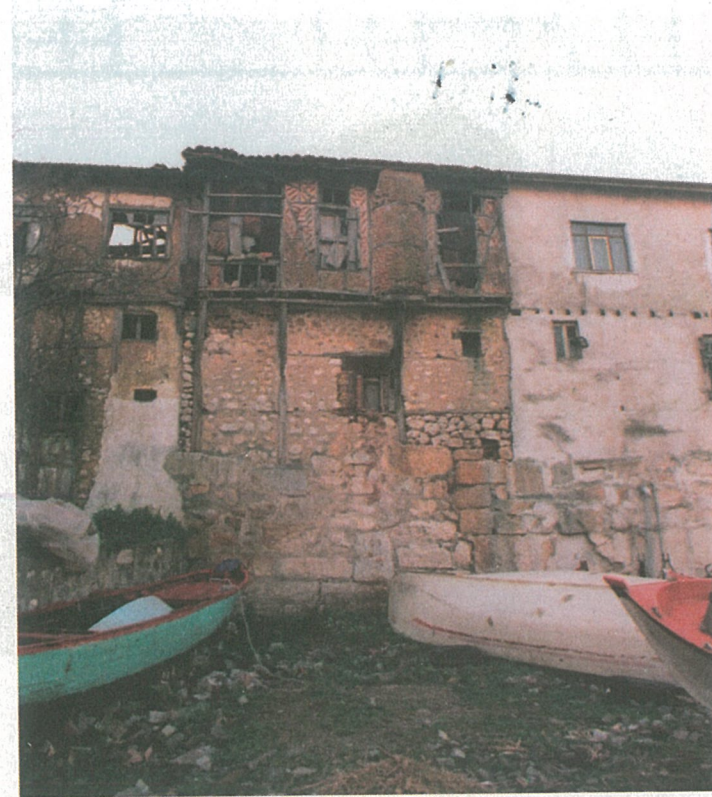
8.14.5 Numaralı Ev

Zafer Sokak ile 2. Sokak köşesinde konumlanan, 2 katlı, bir yanıla komşu binaya bitişik, sade cephe elemanlarına sahip, cephe açıklıkları özgün olan bir yapıdır. Açık olan üç cephesi de sıvalı ve beyaz badana ile boyalıdır. Her iki sokağın farklı kotlara sahip olması nedeniyle yapının ön ve arka cepheleri farklı gabariyle sahiptir. Alt kat köşe oda dışında, cepheye yönelen pencere açıklıklarının konumu ve boyutları özgündür. 2. Sokak'a bakan üst kat pencereleri, iki kanatlı ahşap kepenkli olup, bu katın her iki sokağa bakan pencereleri de giyotin pencereleridir.

Yapının ana girişi, 2. Sokak'a açılan değiştirilmiş demir kapı iledir. Kot farkı nedeniyle Zafer Sokak'tan girişe kadar uzatılan bir sahanlıkla, girişe erişmektedir. 2. Sokak cephesi, alt ve üst kat açıklıkları itibariyle simetrik bir düzene sahiptir. Üst kat saçak hizasına kadar uzanan kapı girintisi, bu girintide altta kapı, üstte bir pencere ile bu aksın iki yanında ikişer pencere, bu cephenin temel düzenini vermektedir. Zafer Sokak cephesinde ise üst katta dikdörtgen formu dört pencere ile alt katta bir kare pencere ve bir küçük havalandırma penceresi bulunmaktadır. Yapının içine girilmemiş ve iç mekan kurgusu hakkında fikir edinilememiştir. Çatının, ahşap payandalar üzerine oturtulmuş bir saçığı bulunmaktadır.

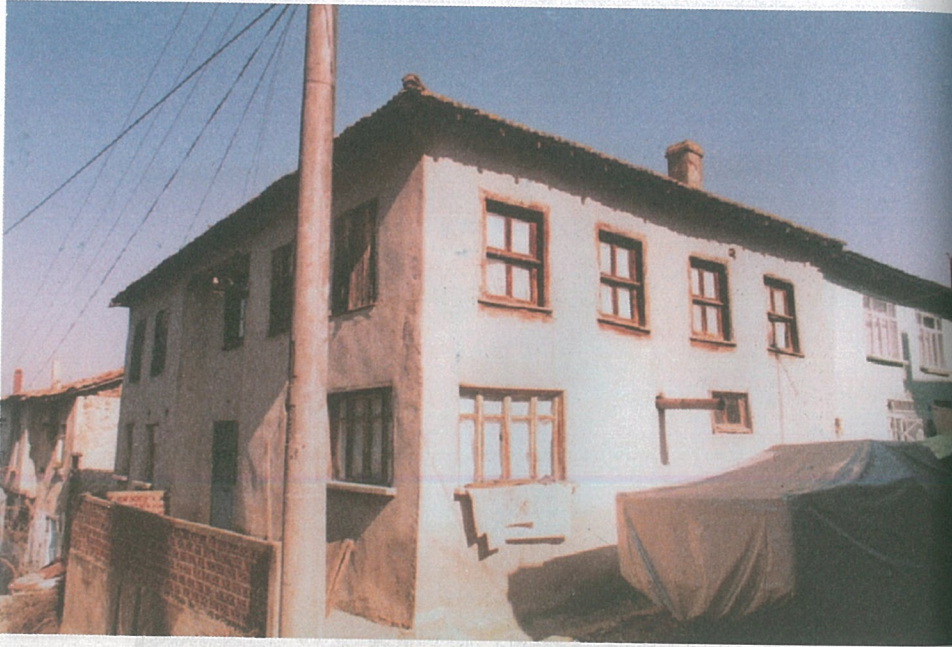
8.15.6 Numaralı Ev

Ön cephesiyle göle yönelen, arka cephesinde küçük bir bahçesi olan, iki yan cephesi ile ise komşu binalara bitişik, L formu, 2 katlı bir yapıdır. Ön cephesi özgün kale duvarları üzerinde yükselmektedir. Pencere açıklıklarının boyutlarının ve konumlarının değiştirildiği görülmektedir. Üst kat döşeme hizasında gözlenen kesilmiş çıkma payandalarından, üst kat çıkmasının zaman içinde kaldırıldığı anlaşılmaktadır. Bahçeye bakan arka cephede, ahşap hatıllı iki üçgen çıkma bulunmaktadır. Ön ve arka cephe, sıvalı ve beyaz badana ile boyalıdır.

Yapıya ulaşım arka cephenin açıldığı, Poyraz Sokak'tandır. Ters L formu sofa giriş kotundadır. Sofaya, ayrı merdivenlerle çıkılan üç mekan grubu açılmaktadır. Sofa açılan mekanlardan birincisi arka cepheye yönelen bir oturma odası, ikincisi göl cephesine yönelen bir mutfak ve oda, üçüncüsü ise L formu küçük bir iç sofadır. İç sofa, bir ucuyla göle yönelmekte ve bu mekana bir tuvalet ve banyo açılmaktadır. Üst kat, alt katın tersine, düz L formu plan şemasına sahiptir. Ön cepheye yönelen iki odanın arasından, sofa göle tek pencere ile açılmaktadır. Arka cephede ise ocaklı bir oda ile bir depo yer almaktadır. Çatı, alaturka kiremit örtülüdür.
