GÖLYAZI / APOLLONIA KÜLTÜR ENVANTERİ

GÖLYAZI / APOLLONIA
KÜLTÜR ENVANTERİ

Mustafa Şahin

Bursa 2014

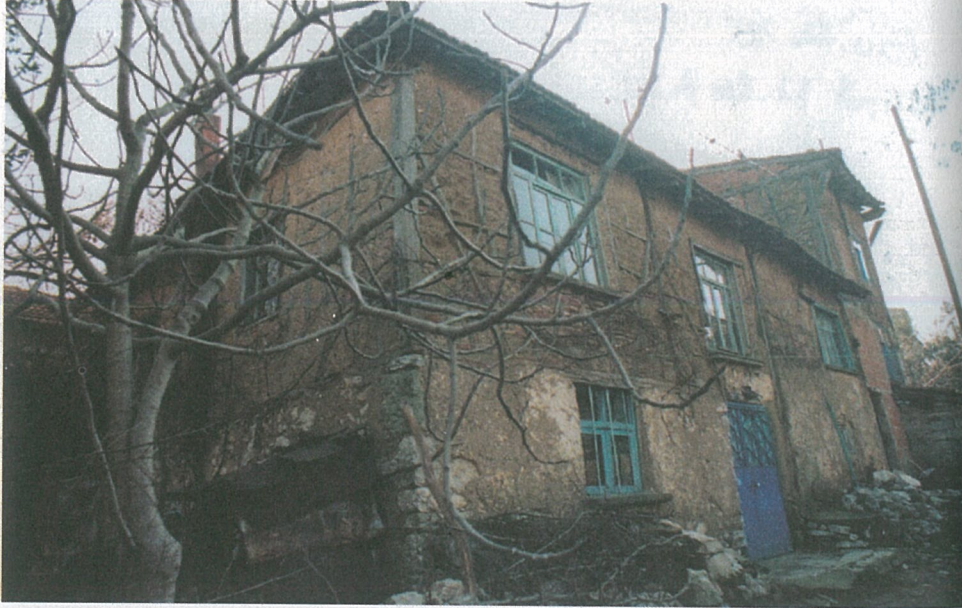
8.17.7 Numaralı Ev (Hacıdayı Sokak)

Bir cephesi ile Hacıdayı Sokak'a bakan, ön cephesi 603 numaralı parseli dönük, yan cephesi ile arka cephesinin bir bölümü komşu binalara bitişik, parseline tam oturan, 2 katlı bir yapıdır. Taş temel üzerine ahşap strüktür arası balık sırtı dekoratif tuğla dolgu kullanılarak inşa edilmiştir. 603 numaralı parseli bakan alt kat pencereleri kapatılmış, üst kat pencereleri ise kareye dönüştürülmüştür. Yapının yan cephesi ile 603 numaralı parseli bakan cephesinde kot farkı bulunması nedeniyle, Hacıdayı Sokak'tan sağlanan çıkmaz yol aracılığıyla mevcut üst kata giriş yapılmaktadır. Çatı, ahşap saçaklı ve alaturka kiremit örtülüdür.

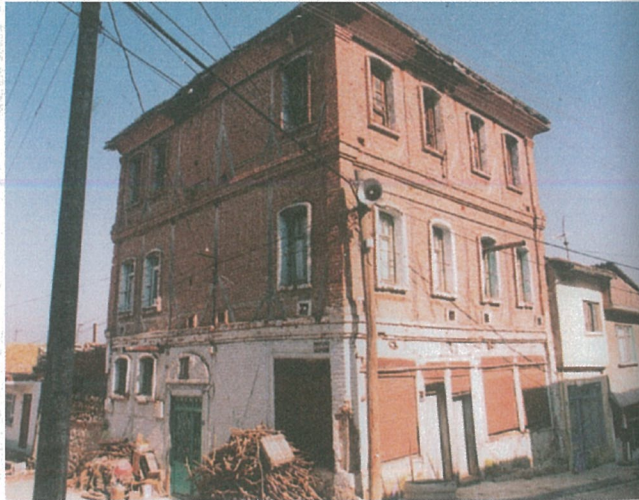
8.19.8 Numaralı Ev (2 Numaralı Çıkma)

Ön cephesi ile 2 numaralı Çıkma Sokak'a bakan, yan ve arka cepheleri ile komşu parsellere bitişik, parseline tam oturan, 2 katlı bir yapıdır. Yapının güneye bakan sağır cephesi kiliseye bakmaktadır. Zemin kat taş yığma, üst kat ahşap strüktür arası tuğla dolgu kullanılarak inşa edilmiş ve kerpiç sıva ile sıvanmıştır. Üst kat döşeme hizasında bulunan dört adet hatıldan, yapının üst kat çıkmasının bulunduğu ancak zaman içinde kaldırıldığı anlaşılmaktadır. Ön cephe ile arka cephe arasındaki kot farkı nedeniyle her iki cephede farklı gabarilere sahiptir. Komşu 719 numaralı boş parsel üzerinde bulunan ve yığma taş sistem ile inşa edilmiş olan özgün müstemilatın, bu yapıya ait olduğu düşünülmektedir.

Yapının girişi tek kanatlı, ahşap bir kapı ile 2 numaralı Çıkma Sokak cephesindedir. Alt katta, 1/1.5 oranında dikdörtgen formu, ahşap doğramalı bir pencere bulunmaktadır. Üst kat çıkmasının kaldırılması sonrasında örülen duvara üç adet dikdörtgen formu, ahşap doğramalı pencere açılmıştır. Sonradan açılan pencerelerin, yapının özgün cephe elemanlarını bozmadığı görülmektedir. Yapının içine girilememiş ve iç mekan kurgusu hakkında fikir edinilememiştir. Çatı, saçaklı ve alaturka kiremit ile kaplı olup, bazı bölümlerinin hasar gördüğü gözlenmiştir.

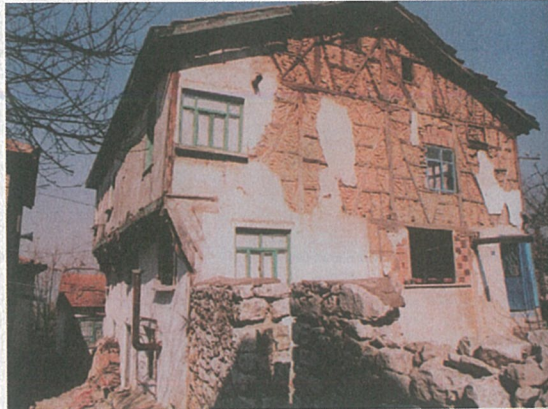
8.21.10 Numaralı Ev

Ön cephesi 6. Sokak'a bakan, iki yan cephesi ile parsel sınırlarına dayanan, arka cephesinde uzun bir bahçesi bulunan, zemin + 2 katlı bir yapıdır. Taş temel üzerine ahşap strüktür arası tuğla dolgu kullanılarak inşa edilmiştir. Yapının duvarlarında onarım yapıldığı ve dolgu tuğlaların yenilendiği anlaşılmaktadır. Girişi ortadan olan yapı, saçağa kadar uzanan giriş girintisi, 2. kat hizasında parapeti yenilenmiş ve iki ahşap payanda ile desteklenen balkonu ve iki yanındaki cephe açıklıkları ile simetrik bir düzeni ifade etmektedir.

Yapının girişi, 6. Sokak cephesinde bulunan çift kanatlı, değiştirilmiş, demir bir kapı ile dir. Yol seviyesinden basamakla çıkılarak erişilen giriş, ters L formu bir sofaya açılmaktadır. Ana girişin karşısında, arka bahçeye çıkan tek kanatlı bir kapı yer almaktadır. Alt kat sofasına açılan üç mekandan birisi 6. Sokak'a bakan havalandırma pencereleli bir depo, diğeri aynı sokağa iki pencere ile yönelen bir oda ve sonuncusu ise arka bahçeye bir pencere ile açılan mutfaktır. 1. katta, arka cephe boyunca uzanan ve bahçeye iki pencere ile yönelen yan sofa bulunmaktadır. Sofaya açılan üç oda da ön cepheye yönelmektedir. 2. kat plan şeması, 1. kat ile aynıdır. Bu katın, bir alt kattan kopan tek özelliği, orta odadan 6. Sokak'a yönelen balkondur. Kıрма çatı, ahşap saçaklı ve alaturka kiremit örtülüdür.

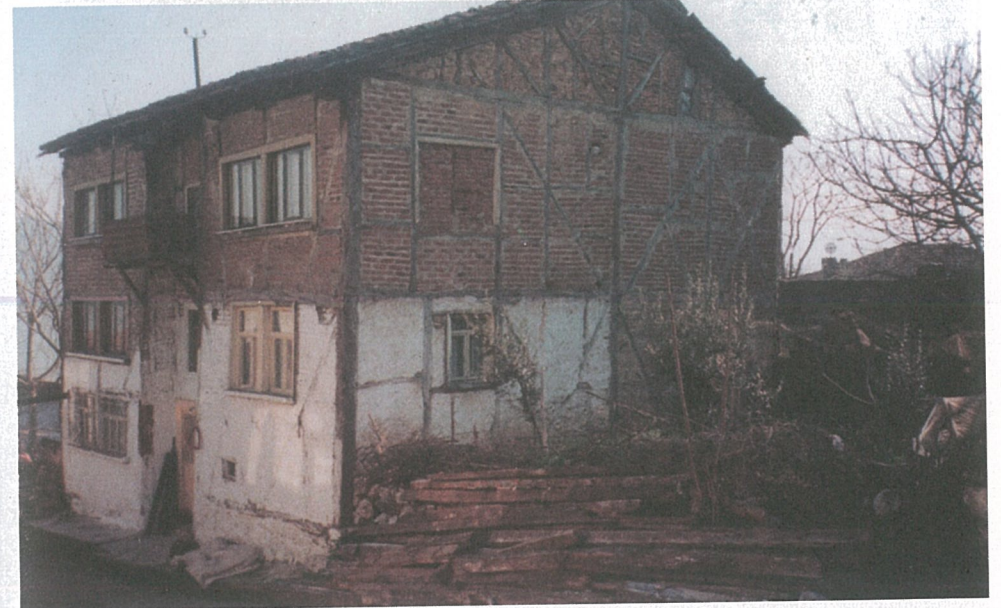
8.22.12 Numaralı Ev

Atatürk Caddesi, 1. Sokak köşesinde konumlanan, Atatürk Caddesi yan cephesi ile komşu binaya bitişik, bahçeli, 3 katlı bir yapıdır. 1. ve 2. katlar sıvalı ve boyalı olup, 3. kat ahşap strüktür arası balık sırtı dekoratif tuğla dolguludur. 3. katın da sıvalı olduğu ancak zaman içinde döküldüğü gözlenmektedir. 3.kat, Atatürk Caddesi cephesinde üç, 1. Sokak cephesinde ise beş ahşap kepenkli, 1. Sokak'tan ayrı, tek kanatlı ahşap kapısı olan özgün bir dükkan birimi yer almaktadır. Yapının ana girişi, tek kanatlı, özgün, ahşap bir kapı ile 1. Sokak'a açılmaktadır. 2. kat cephesinde, Atatürk Caddesi'ne biri ahşap kepenkli iki dikdörtgen, özgün pencere açılmaktadır. Aynı katın, 1. Sokak'a bakan dört dikdörtgen, özgün penceresi bulunur. Pencere, dekoratif pervazlı olup, 1/1.5 boyutlarındadır. Çıkma üzerinde konumlanan 3. kat, Atatürk Caddesi'ne bir, 1. Sokak'a ise dört kare pencere ile cephe vermektedir. Bu kat pencerelerinin de dekoratif pervazlı olduğu görülmektedir. Yapı içine girilemediğinden, iç mekan kurgusu hakkında fikir edinilememiştir. Çatı, ahşap saçaklı ve alaturka kiremit ile örtülüdür.

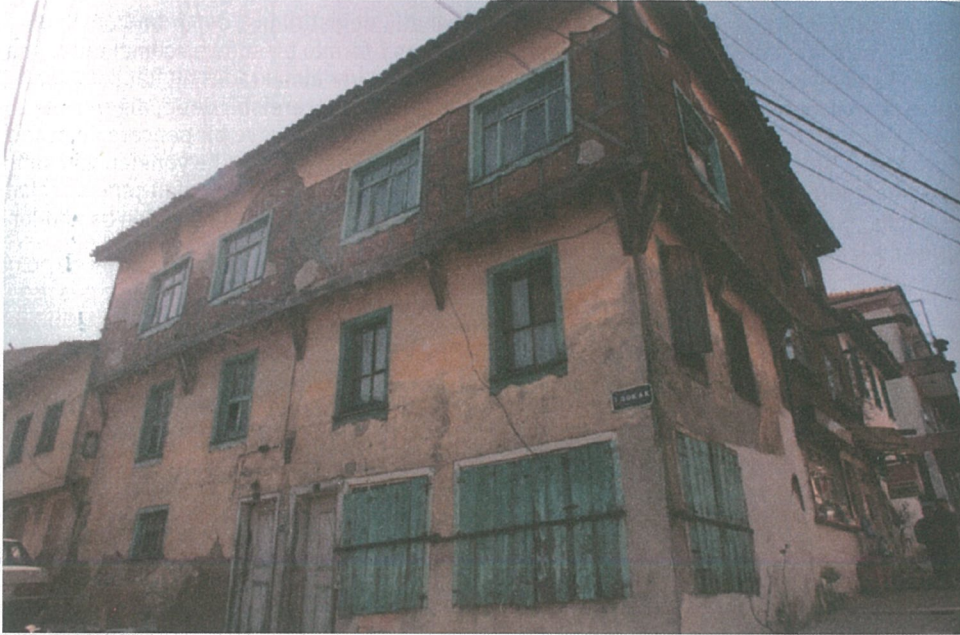
8.23.13 Numaralı Ev

Küçük Sokak ile 2. Sokak köşesinde yer alan 19 m2 taban alanlı, parseline tam oturan 2 katlı bir yapıdır. Yapının zemin katı her iki cephede de sıvanmış ve beyaz badana ile boyanmış olup, üst kat ahşap strüktür arası balık sırtı dekoratif tuğla dolguludur. Yapının üst katı, 2. Sokak cephesinde iki ahşap payanda üzerinde taşınan bir üçgen çıkma, Küçük Sokak cephesinde ise üç ahşap payanda ve hatıllar üzerinde, giyotin pencerelerin, çift kanatlı ahşap kepenkleri olup, yerleşme özelinde ender yapı elemanlarından biridir.

Yapının ana girişi, 2. Sokak üzerindedir. Sokaktan merdivenle çıkılan giriş, tek kanatlı değiştirilmiş ahşap bir kapı ile küçük yan sofaya açılmaktadır. Sofaya, Küçük Sokak'a kare bir pencere ile yönelen tek oda açılmaktadır. Üst kat plan şeması, alt katın tekrarıdır. Bu katta yer alan ve çıkmaların üzerinde konumlanan, köşe tek oda, 2. Sokak, Küçük Sokak ve komşu parsel olan 967 numaralı parselde birer pencere ile açılmaktadır. Kıрма çatı, alaturka kiremit örtülüdür.

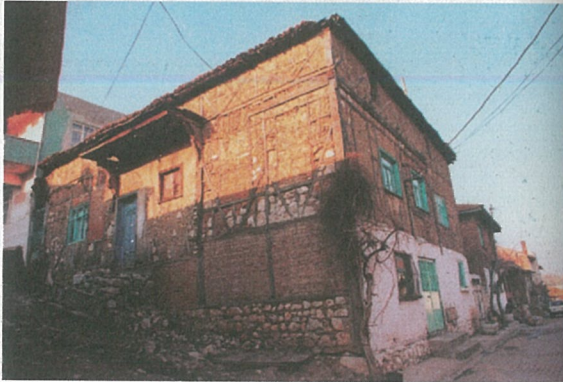
8.25.15 Numaralı Ev (Demirel Bulvarı)

Ön cephesi ve bahçesi ile göle ve Demirel Bulvarı'na bakan, bir yan cephesi ile parsel sınırına, arka cephesi ile komşu binaya bitişik, diğer yan cephesinde bahçesine bakan bodrum + 2 katlı bir yapıdır. Yapı taş temel üzerine ahşap strüktür arası tuğla dolgu kullanılarak inşa edilmiştir. Sıvalı ve boyalıdır. Cephe açıklıklarının bazıları kapatılmış, bazıları ise kareye dönüştürülmüştür. Üst katta bulunan dört özgün pencere, 1/1.5 oranlarında ve ahşap doğramalıdır. Alt katın, ön cepheye biri kapatılmış üç, yan cepheye de ikisi kapatılmış üç pencere ile yöneldiği görülmektedir. Üst kat ön cepheye biri kareye dönüştürülmüş, diğerleri özgün beş, yan cepheye ise üç pencere ile yönelmektedir.

Yapının girişin, ön cephede, Demirel Bulvarı'na bakan, duvarsız bahçeden geçilerek ulaşılmaktadır. Giriş, çift kanatlı, değiştirilmiş, demir bir kapı iledir. Kot farkından yararlanılarak oluşturulan bodruma, bahçeden ayrıca ahşap bir kapı ile girilmektedir. Yapının içine girilememiş ve iç mekan kurgusu hakkında fikir edinilememiştir. Çatı, ahşap saçaklı ve alaturka kiremit örtülüdür.

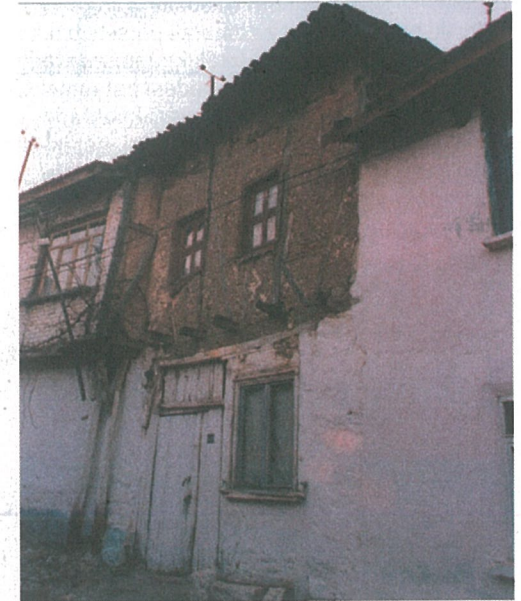
8.28.18 Numaralı Ev

Bir cephesi ile göle diğer cephesi ile 6. Sokak'a yönelen, göl cephesinde kale duvarları üzerine oturtulan bir bahçesi olan, 6. Sokak cephesinde ise komşu binaya bitişik, bir köşe yapısıdır. Sıvalı beyaz badana ile boyalıdır. Katlar arasında bulunan kayıtlar, cepheye hareket vermekte, öte yandan katların gereksinim doğrultusunda eklendiği izlenimi vermektedir. Yapı, konumu, özgün cephe açıklıkları, 6. Sokak cephesinde balkonu ve göl silüetine katkısı açısından görsel öneme sahiptir.

Yapının iki girişinden biri 6. Sokak'a, diğeri göl cephesinde bulunan bahçeye açılmaktadır. Giriş, iki pencere ile 757 numaralı parseli bakan, ters L formlu bir sofaya açılmaktadır. Sofanın bir bölümü açık mutfak olarak kullanılmaktadır. Alt katta iki pencere ile göle ve tek pencere ile 6. Sokak'a bakan bir köşe odası bulunmaktadır. 1. katta, zemin katına tersine konumlanan L sofaya açılan bir köşe odası yer almaktadır. Oda, iki pencere ile göle tek pencere ile 757 numaralı parseli bakan bir penceresi, her iki cephenin simetrisini tamamlamaktadır. Yapının ikinci katında arka cephe boyunca uzanan bir yan sofaya açılan ve göl cephesine yönelen iki oda yer almaktadır. Bu katın 6. Sokak yönünde ferforje, dökme demir parmaklıklı bir balkona açıldığı görülmektedir. Çatı ahşap saçaklıdır.

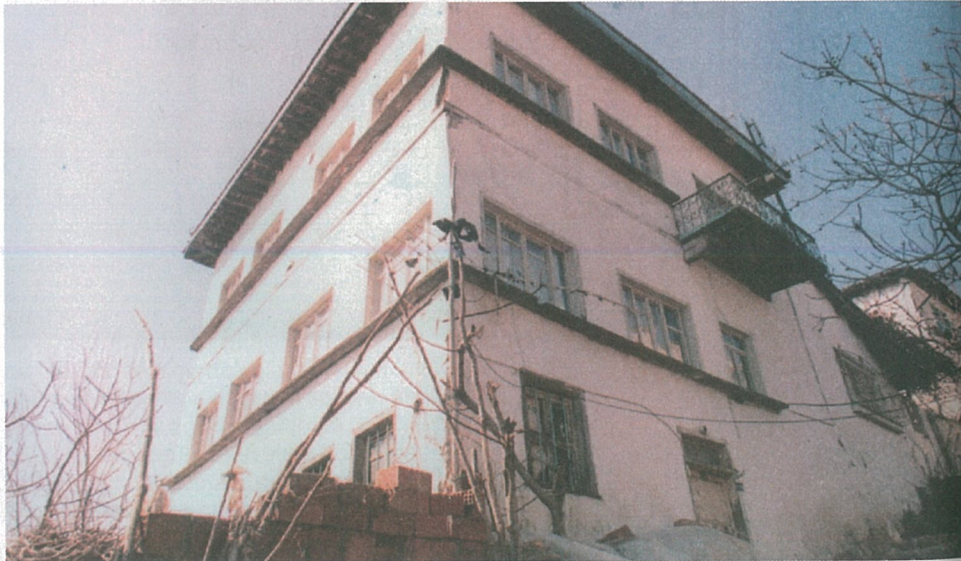
8.29.18 Numaralı Ev (Cumhuriyet Caddesi)

Ön cephesi Cumhuriyet Caddesi'ne bakan, iki yan cephesi ile komşu binalara bitişik, parseline tam oturan, zemin + 2 katlı bir yapıdır. Sıvanmış ve beyaz badana ile boyanmıştır. Yapının zemin katında bulunan ahşap kepenkli dükkan ile 1. kat çift kapaklı, ahşap doğramalı beş adet dikdörtgen pencere açıklığı, cephenin özgün elemanları olarak dikkati çekmektedir. 2.kat döşeme hizasında dört ahşap payanda üzerinde yükselen ahşap çıkma döşemesi, çıkmanın zaman içinde kaldırıldığını ifade etmektedir. Çıkmanın kaldırılmasından sonra örülen 2. kat ön cephe duvarı ve açılan pencere açıklıkları genel olarak cephenin özgünlüğünü bozmamıştır. Yapı, konumu, özgün cephe açıklıkları ve geniş cephesi ile görsel öneme sahiptir.

Yapının zemin katında, giriş Cumhuriyet Caddesi'nden olan, özgün bir dükkan birimi yer almaktadır. Tek kanatlı, ahşap kapısı ve çift kanatlı ahşap kepenkleri özgündür. Yapının girişi, Cumhuriyet Caddesi üzerinden çift kanatlı, ahşap, özgün kapı iledir. Ön cepheye bakan dükkana, arka cephe yönünde konumlanan depoya ve arka cepheye tek pencere ile bakan odaya, orta sofa kotundan girilmektedir. Üst katlara yönelen merdivenler bir holle, sofa kotundan yükseltilmiş odaya da geçişi sağlamaktadır. Holden merdivenle çıkılan oda, Cumhuriyet Caddesi'ne kareye dönüştürülmüş bir pencere ile yönelmektedir.

Holden üç basamak çıkılarak küçük bir açık sofaya ve üst kat merdivenlerine erişilir. 1. kat plan şeması, ön cepheye üç ahşap kepenkli, özgün pencere ile arka cepheye ise tek pencere ile yönelen geniş, yan sofa ve bu sofaya açılan tek odadan oluşmaktadır. Oda, ön cepheye iki ahşap kepenkli özgün pencere ile yönelmektedir. 2.kat ön cepheye ikisi kapalı üç pencere ile bakan ve "böceklik" olarak kullanılan tek bir geniş mekandan oluşmaktadır. Çatı, ahşap saçaklı ve alaturka kiremit örtülüdür.

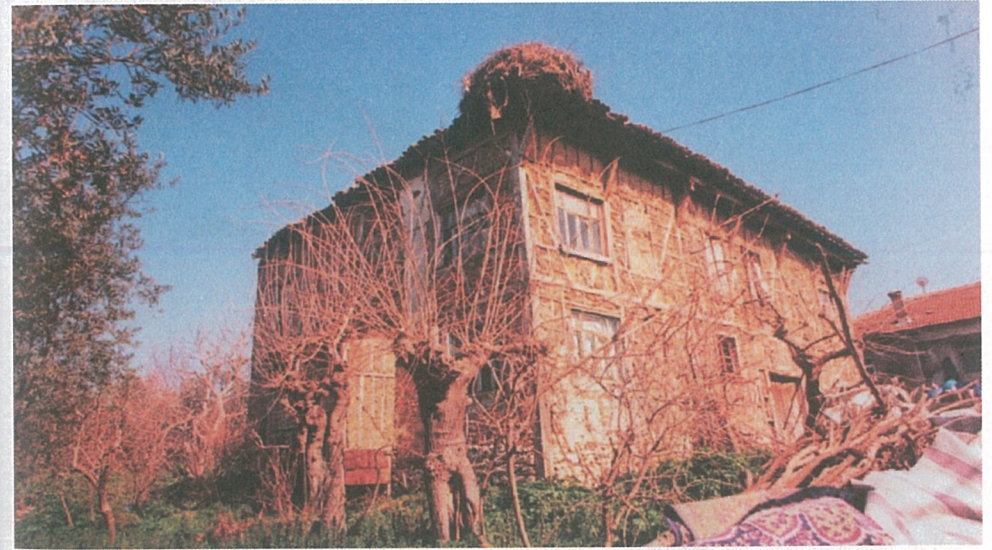
8.32.20 Numaralı Ev

Ön cephesi ile Küçük Sokak'a bakan, yan cephesiyle komşu parselle bitişik, diğer yan cephesi ve arka cephesiyle kendi bahçesine yönelen ara katlı bir evdir. Yapı ve bahçe duvarı sıvalı ve beyaz badana ile boyalıdır. Özgün pencereler dikdörtgen formlu, 1/1.5 oranında, ahşap pervazlı ve giyotin doğramalıdır. Avlu cephesinde çatıya ulaşan tuğla örgü baca ile kaldırılmış balkon döşemesi dikkat çekmektedir. Balkon kapısı, balkonun kaldırılması sonrası kare pencereye dönüştürülmüştür.

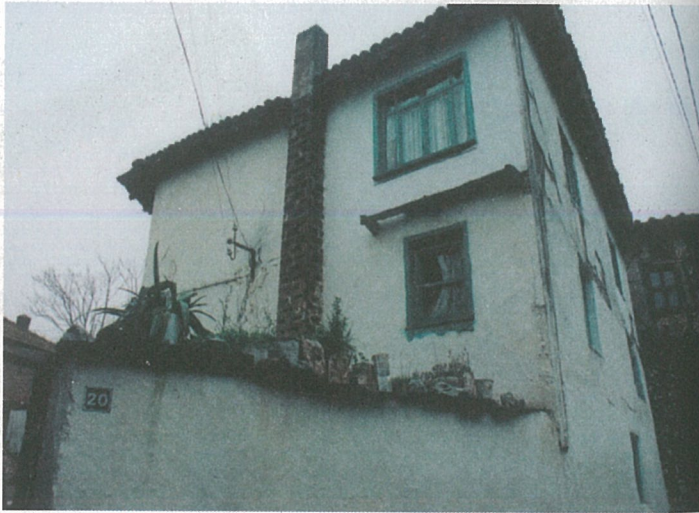
Yapının girişine, Küçük Sokak'a açılan bahçe kapısından geçilerek, avlu yoluyla ulaşılmaktadır. Giriş, ortasında ara kat sofasında da devam eden ahşap dikme bulunan, poligonol bir arka sofaya açılır. Sofanın, ön cephe ile bahçe cephe köşesinde yer alan bölümü mutfak olarak kullanılmaktadır. Bu bölümde, bahçe cephesine yönelen bir pencere, ocak ve seki bulunmaktadır. Sofaya açılan tek mekan, dikdörtgen bir pencere ile Küçük Sokak'a bakan bir odadır. Ara kat, alt kat ara plan şemasının tekrarıdır. Arka cepheye dayanan poligonol sofaya, ön cepheye birer pencere ile yönelen iki oda açılmaktadır. Üst katta plan şeması değişmekte ve sofa, yan bahçe cephesine geçmektedir. Sofaya açılan iki mekandan biri arka bahçeye tek pencere ile yönelen, özgün, dekoratif ahşap tavanlı bir oda ile ön cepheye tek pencere ile bakan odadır.

Sofanın arka ve yan bahçeye birer küçük havalandırma penceresinin olduğu, ön cepheye ise dikdörtgen formlu, özgün pencere ile yöneldiği görülmektedir. Yan bahçeye bakan kare pencere ise, kapatılan balkon kapısının yerine açılmıştır. Çatı, ahşap saçaklı ve alaturka kiremit örtülüdür.

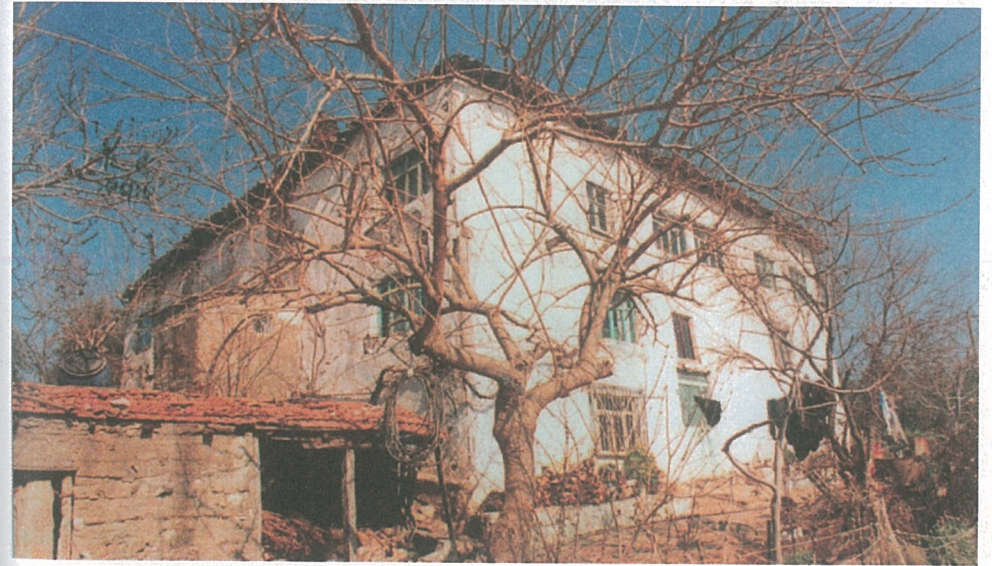
8.33.23 Numaralı Ev

Ön cephesi ve bahçesi ile göle ve Demirel Bulvarı'na bakan, bir yan cephesi ile parsel sınırına, arka ve yan cephesi ile geniş bahçesine bakan zemin + 2 katlı bir yapıdır. Sıvalı ve boyalıdır. Cephe açıklıklarının bazıları kapatılmış, bazıları ise kareye dönüştürülmüştür.

Yapının girişine, ön cephede, Demirel Bulvarı'na bakan, duvarsız bahçeden geçilerek ulaşılmaktadır. Bahçeden basamakla çıkılarak erişilen, tek katlı, değiştirilmiş demir bir kapı, ters L formlu sofaya açılır. Girişte, sofanın bir yanında ön cepheye kareye dönüştürülmüş bir pencere ile açılan oda, diğer yanında ise komşu 76 numaralı parselde bir pencere ile yönelen depo bulunmaktadır. Sofanın arka cepheye yönelen bölümünde, ayrı bir merdivenle çıkılan, ahşap korkuluklu açık sofa ile arka cephe boyunca uzanan depo yer almaktadır. Üst katta arka cephe yönünde geniş bir yan sofa bulunmaktadır. Ön cepheye bakan iki odadan biri ön ve yan cepheye birer pencere ile açılmakta ve odadan binanın yan bahçe cephesine çıkıntılı olarak inşa edilen banyoya geçilmektedir. Diğer oda ise ön cepheye ikisi kapatılmış dört pencere ile yönelmektedir. Üst katın tamamı kullanılmayan bir mekandır. Bu kat, ön cepheye beş, bahçe cephesine biri kapatılmış dört ve komşu 716 numaralı parsel cephesine ise iki pencere ile bakmaktadır. Çatı, ahşap saçaklı ve alaturka kiremit örtülüdür.

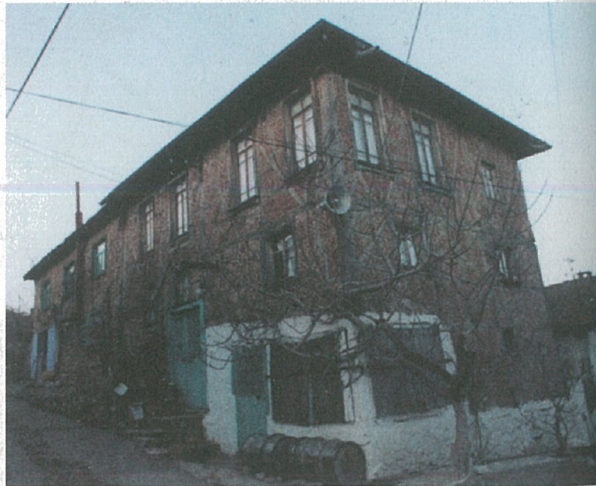
8.34.25 Numaralı Ev

Bir cephesi 2. Sokak'a, diğeri yan binaya bitişik, köşe binadır. Alt kat taş yığma, üst kat ise ahşap çatki arası dekoratif balık sırtı kara tuğla dolguludur. Alt ve üst kat pencere açıklıkları dikdörtgen formlu olup konum ve boyut açısından özgündür. Yapı 2. Sokak ve Atatürk Caddesi arasındaki kot farkı nedeniyle her iki cephede farklı kat yüksekliklerine sahiptir. Zemin katta yer alan dükkan, Atatürk Caddesi ve 2. Sokak'a özgün geniş açıklıklı ahşap kepenkli iki pencere ile açılım yapmaktadır. Konumu, geniş cephesi ve özgün cephe elemanları açısından görsel öneme sahip bir yapıdır.

Yapının ana girişi 2. Sokak'tan demir, çift kanatlı değiştirilmiş bir kapı ile yapılmaktadır. Girişin açıldığı yan sofa mutfak olarak kullanılmakta ve yapının, yan binaya bitişik olan sağ cephesinde "sahan rafı" bulunmaktadır. Fatih Sokak'tan ayrı bir girişe sahip olan dükkana, daha alt kotta bulunması nedeniyle sofadan giriş verilmemiştir. Merdivenlerle ulaşılan ara katta "böceklik" olarak yapılmış bir açık galeri ile her iki sokağa birer pencere ile açılan, içinde banyosu bulunan bir oda yer almaktadır.

Sade ahşap parmaklıkla bir merdivenle üst katta yer alan sofaya ulaşılır. Bu katta bulunan yan yana iki odadan, her iki sokağa da ikişer pencere ile açılan köşe odası, özgün, dekoratif ahşap kaplamalı bir tavana sahiptir.

Atatürk Caddesi ve arka cepheye birer pencere ile açılan diğer oda da ise daha önceden bir ocak bulunduğu ifade edilmiştir. Bina sakinlerince, mübadele sonrasında yapının kendilerine intikali sırasında yapının üzerinde inşaatı yarım kalmış bir katın bulunduğu, bu katın kendilerince daha sonra kaldırıldığı aktarılmıştır. Çatı, geniş saçaklıdır.

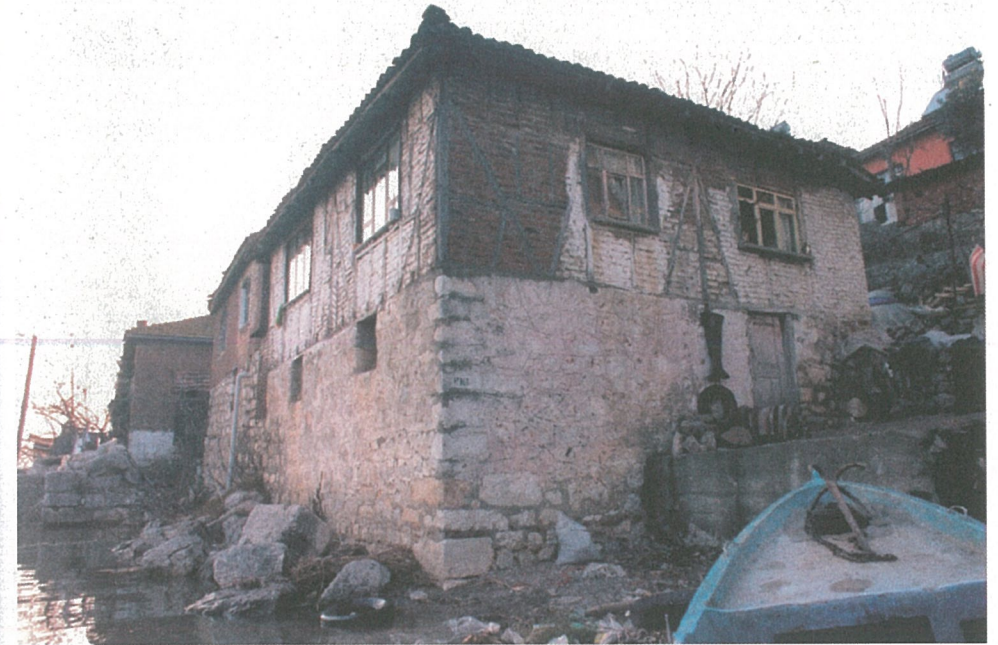
Yapının alt katına 4. Sokak'tan tek kanatlı, ahşap bir kapı ile girilmektedir. Göl cephesine açılan iki küçük havalandırma penceresi bulunan bu kat depo olarak kullanılmaktadır. Üst kat girişi, 4. Sokak yönünde bulunan kendi bahçesindedir. Orta sofaya U formunda dizilen dört ayrı mekan açılmaktadır. Odalardan ikisi, birer pencere ile göle, birer pencere ile ise yan cephelere açılım yapar. Diğer iki oda ise arka cepheye birer pencere ile yönelmekte, köşe oda ayrıca 4. Sokak'a da bir pencere ile bakmaktadır. Çatı, ahşap saçaklı ve alaturka kiremit örtülüdür.

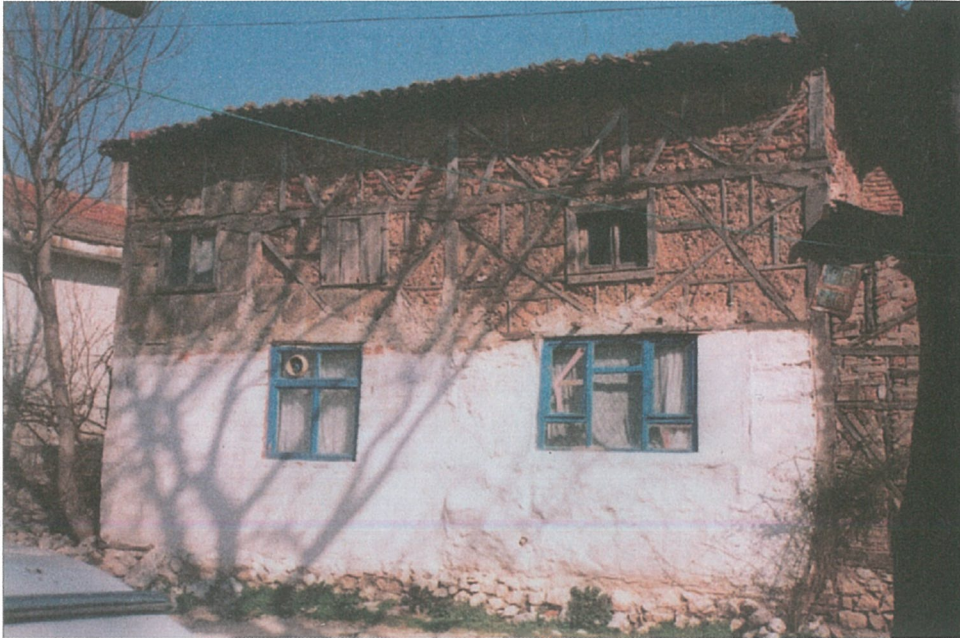
8.36.30 Numaralı Ev

Okul Sokak cepheli, dikdörtgen formulu, 2 katlı bir yapıdır. Kuzey cephesinde yer alan ilkokul parseli ile arasında küçük bir bahçesi bulunmaktadır. Taş temel üzerine ahşap strüktür arası tuğla dolgu kullanılarak inşa edilmiştir. Sokak cephesinde alt kat kerpiç sıva ile sıvanmış ve beyaz badana ile boyanmıştır. Üst kat pencere açıklıkları konum ve büyüklük açısından özgün olup, birinin özgün, iki kanatlı, ahşap kepenkleri bulunmaktadır. Üst kat olarak kullanılan kısmın, yapının özgün durumunda ara katı oluşturduğu ve bu katın tavan hizası ile saçak arasında pencereleri kapatılmış bir bölümün bulunması, yapının üst katlarının bulunduğu ancak zaman içinde kaldırıldığını düşündürmektedir. Yapının 886 numaralı parselin bir bölümünü fiilen kullandığı ve girişini bu parselden aldığı görülmektedir. Bu parselin bir bölümü çevrilerek yapının avlusu haline getirilmiştir ve sokağa cephe veren bir depo bulunmaktadır. Yapının alt ve üst katlarının bu avluya pencerelerle açılım yaptığı görülmektedir. 886 numaralı parselin yapının özgün bahçesi olduğu ancak farklı mülkiyetler üzerine tescil edildiği düşünülmektedir. Yapının içine girilememiş ve iç mekan kurgusu hakkında fikir edinilememiştir. Çatı, ahşap saçaklı ve alaturka kiremit örtülüdür.

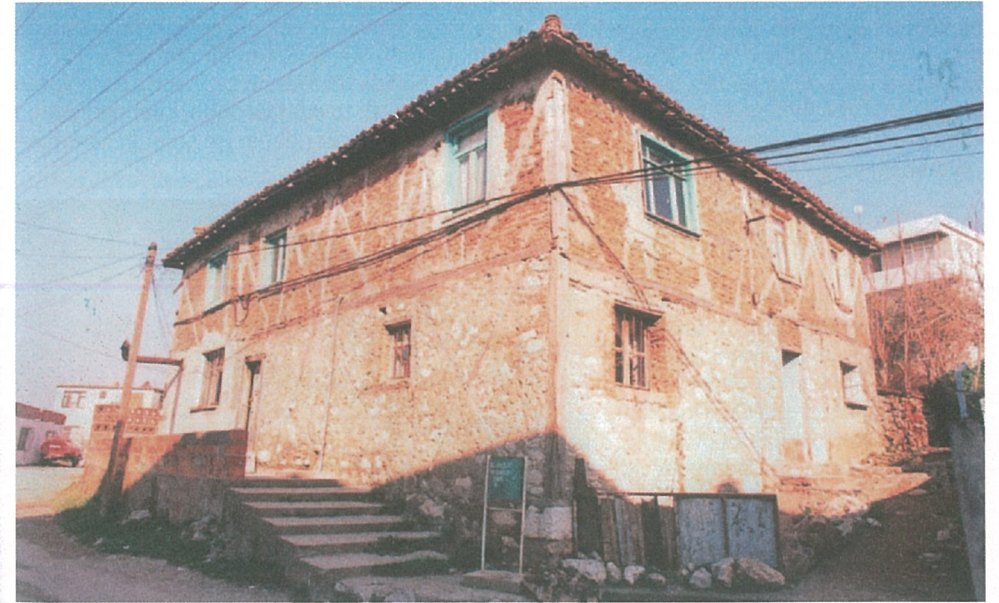
8.37.60 Numaralı Ev

Cumhuriyet Caddesi ile 2 numaralı Çıkma Sokak köşesinde konumlanan, parseline tam oturan, geniş kenarıyla Cumhuriyet Caddesi'ne yönelen, dikdörtgen formulu, 2 katlı bir yapıdır. Taş temel üzerine ahşap strüktür arası tuğla dolgu kullanılarak inşa edilmiştir. Dolgu tuğlalarının kısmen yenilediği görülmektedir. Cumhuriyet cephede farklı gabariye sahiptir. Alt kat pencere açıklıkları ve boyutları özgün olup, üst kat pencerelerinin doğramaları yenilenmiştir.

Yapını tek katatlı, özgün, ahşap girişi Cumhuriyet Caddesi üzerinde yer almakta, ayrıca yan sokakta ve arka cephede iki tali giriş bulunmaktadır. Ön cephede, Cumhuriyet Caddesi kotunda yükseltelen ve basamaklarla erişilen bir sahanlıkla sağlanan giriş, geniş bir sofaya açılmaktadır. Cumhuriyet Caddesi'ne tek pencere ile bakan oda ile arka cepheye bitişik ocaklı mutfak, sofaya açılmaktadır. Sofadan 2 numaralı Çıkma Sokak'a ve arka cephede bulunan 1257 numaralı parsel çıkışı sağlayan iki kapı bulunmaktadır. Üst katta yer alan geniş bir sofa tek pencere ile arka cepheye, biri kapatılmış üç pencere ile yan parsel ve biri kapatılmış iki pencere ile de Cumhuriyet Caddesi'ne bakan pencerelerinden biri kapatılmıştır. 2 numaralı Çıkma Sokak'a iki pencere ile bakan diğer odanın ise arka cepheye dayanan bir ocağı bulunmaktadır. Çatı, ahşap saçaklı ve alaturka kiremit örtülüdür.

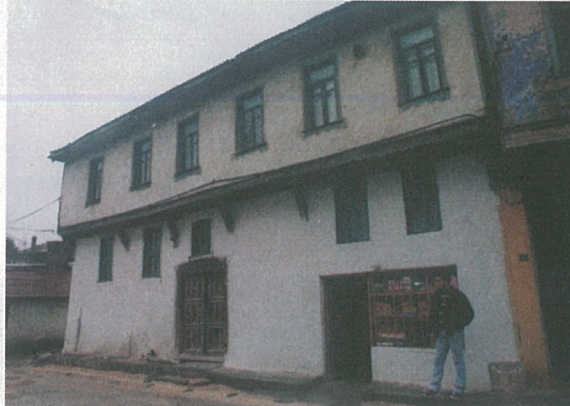
8.38.123 Numaralı Ev

Atatürk Caddesi'nde yer alan ev, ön cephesi ile Cumhuriyet Meydanı'nda bulunan camiye bakmaktadır. Parsele tam oturmaktadır. Geniş cephesi, altı ahşap payanda üzerine oturan çıkması ve özgün cephe açıklıkları ile dikkat çekicidir. Bir yanı ile yan binaya bitişik olan bir köşe yapı olması nedeniyle görsel öneme sahiptir. Yapının arka cephesi büyük ölçüde kale duvarına dayanmakta, hatta kale duvarı bir bölümüyle de bina içinden algılanabilmektedir. Binanın temel yapıım sistemini ahşap strüktür, kerpiç dolgu üzeri sıva oluşturmaktadır.

Ana girişi oluşturan çift kanatlı ahşap kapı yoluyla sofaya ulaşılmaktadır. Alt katın, sonradan dükkana dönüştürülmüş bölümünden bir başka kapıyla bu sofaya geçiş sağlanmıştır. Alt katın arka cephe bölümünde orijinal tuvalet mekanı ile sonradan yeni yapılmış tuvalet ve mutfak kısımları yer almaktadır. Mutfağın tavanının çok alçak olması, özgün mutfağın burası olmadığını düşündürmektedir. Merdivenlerle ulaşılan ara katta, bir kiş odası ve parmaklıklarla çevrelenmiş "böceklik" yer almaktadır. Bugün yazları oturma amaçlı olarak kullanılan bu açık mekanda da, arka cepheyi oluşturan kale duvarı gözlenebilmektedir. Üst katta L biçiminde bir sofayı çevreleyen üç oda yer almaktadır. Ön cepheye bakan ikişer pencere ile dışarıda, arka cepheye dayanan, penceresiz, şimdi kapatılmış bir ocağı bulunan bir oda daha bulunmaktadır. Arka tarafta bulunan bu oda ile aynı hizada olan ve ön cepheye açılım veren aynı büyüklükteki diğer odanın ve bu iki oda arasında kalan tuvalet ve depo/kiler mekanının özgün olduğu, ön cepheye bakan daha büyük olan dolaplı diğer odanın ise sofanın sonradan bölünmesi yoluyla oluşturulduğu görülmektedir.

Buna göre yapının üst kat özgün planının, şimdi olduğu gibi L sofalı değil yan sofalı olduğu, ancak zaman içinde, gereksinime paralel olarak bölündüğü anlaşılmaktadır. Üst kat ahşap kapılarının, üç ana bölümlü ve iki kanatlı ahşap pencerelerinin ve sade parmaklıkları ahşap merdivenin özgün olduğu gözlenmektedir. Çatı, geniş saçaklı ve alaturka kiremitlidir.

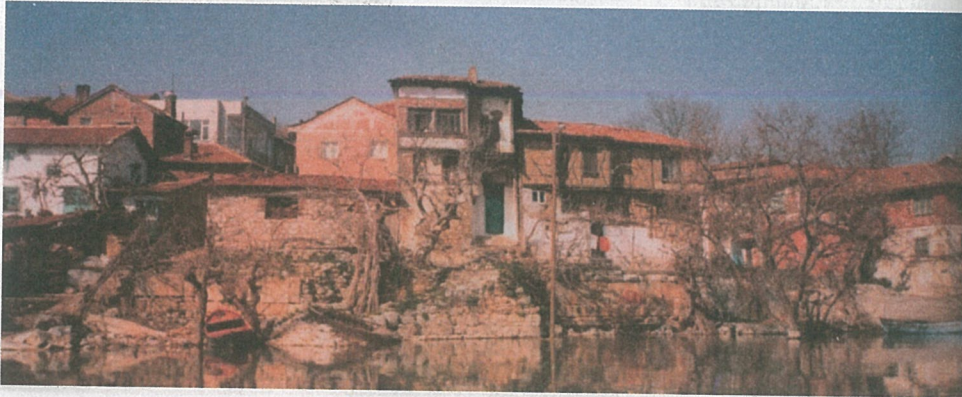
8.40.146 Numaralı Ev

Bir yanıyla Atatürk Caddesine, diğer cephesiyle göle açılan ve yan binaya bitişik dikdörtgen tabanlı köşe yapısıdır. Alt kat, ahşap strüktür arası göl cephesi taş dolgu, Atatürk Caddesi cephesi tuğla dolgu, üst kat ise ahşap çatki arası dekoratif balık sırtı kara tuğla dolgu bir yapıdır. Mekan kazanmak amacıyla yönelik olarak, her iki cephede de ahşap payandalar ve hatıllar üzerinde yükselen düz ve testere formu üst çıkmaları yer almaktadır. Cephe açıklıklarında, formlarında ve konularında değişiklikler yapılmış olmasına karşın, üst kat Atatürk Caddesi cephesinde bulunan payandalı düz çıkması ile görsel ve biricik özelliklere sahip bir yapıdır. Öte yandan göl cephesinde bulunan üst kat testere çıkmaları, ara kat döşeme hizasından başlayan ve üst katta devam eden yarım daire baca çıkıntısı ve kale duvarları üzerinde yükselen bahçesinde ile ayrı bir önem taşımaktadır.

Her iki cepheden de girişin verildiği yapıya özgün ana giriş, göl cephesinde yer alan bahçeden basamaklarla erişilen tek kanatlı bir kapıyla yapılmaktadır. Atatürk Caddesi cephesinde yer alan ikinci giriş sonradan açılmıştır. Yan duran T formu sofaya, göl cephesine küçük bir pencere ile yönelen bir oda ile Atatürk Caddesi cephesine kare formu yeni bir pencere ile bakan ikinci bir oda açılmaktadır. Sofanın bir bölümü bu katta mutfak olarak kullanılmaktadır. Ara katta, zemin kat plan şeması tekrarlanmıştır. Bu katta göl cephesinde yer alan oda pencereleri dikdörtgen formu ve özgün olup, Atatürk Caddesi cephesine bakan odanın pencereleri yenilenmiş ve kare forma dönüştürülmüştür. Üst katta sofanın formu ters L olacak şekilde değişmektedir. Bu katta mekan kazanmaya yönelik olarak çıkmalar yapıldığı görülmektedir. Testere çıkmanın kullanıldığı göl cephesinde bir oda ve halen harap durumda olan ahşap bir balkon bulunmaktadır. Cade cephesinde ise biri kapatılmış, biri özgün boyut ve konularda duran, ayrıca yeni açılmış kare bir penceresi olan, düz çıkma ile alanı genişletilmiş bir oda yer almaktadır. Çatı, saçaklı olup, alaturka kiremit kaplıdır.

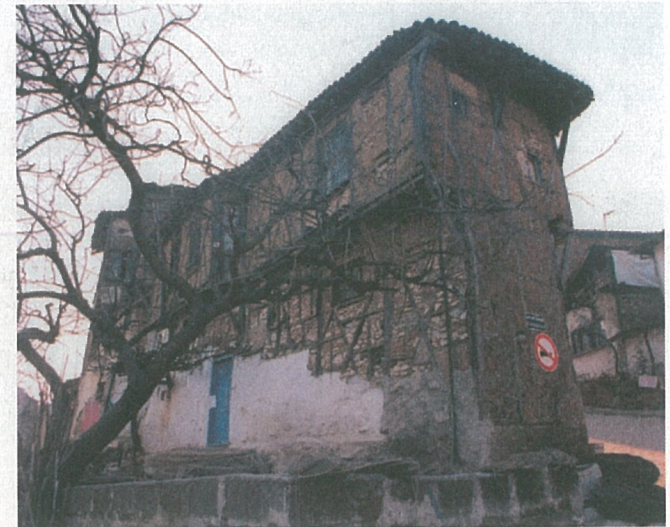
8.41.148 Numaralı Ev

Bir yanıyla Atatürk Caddesine, diğer cephesiyle göle açılan ve yan binaya bitişik üçgen tabanlı köşe yapısıdır. Alt kat, ahşap strüktür arası taş dolgu, üst kat ise ahşap çatki arası dekoratif balık sırtı kara tuğla dolgu bir yapıdır. Yapının üçgen formundan kaynaklanan mekan kayıplarını gidermeye yönelik olarak, her iki cephede de ahşap payandalar üzerinde yükselen üçgen ve testere formu üst kat çıkmaları yer almaktadır. Cephe açıklıkları, formları ve konumu itibariyle özgün olup, üst kat Atatürk Caddesi cephesinde bulunan tuğla bacası ile görsel ve biricik özelliklere sahip bir yapıdır.

Yapıya ana giriş, göl cephesinde yer alan bahçeden yapılmaktadır. Taş zeminli geniş sofanın bir köşesinde tuvalet bulunmakta, yan binaya bitişik cephesinde ise sofadan girilen bir depo yer almaktadır. Zemin kat, işlevsel açıdan, yaşama alanlarını değil, servis mekanlarını içermektedir. Sofada yer alan merdivenle ulaşılan ara kat, zemin katın plan şemasını yansıtan ve "böceklik" olarak yapılan açık galeridir. Bu katta sofa, mutfak olarak kullanılmakta olup, zemin katta yer alan depo hizasında da bir oda yer almaktadır. Ara katta, her iki cephede açılan küçük pencerelerle, hem bu katın hem de zemin katın ışıklandırılması ve havalandırılması sağlanmıştır. Üst katta, üçgen ve testere çıkmalar yoluyla, kare bir sofa elde edilmiştir.

Sofaya, biri göl cephesine iki pencere ile yönelen ve halen kullanılmayan bir gusülhanesi olan bir oda ile diğeri Atatürk Caddesi cephesine iki pencere ile açılan harap durumda bir ocağı bulunan iki oda açılmaktadır. Çatı, geniş saçaklı olup, alaturka kiremit kaplıdır.
