# KIRLANGIÇ KUYRUĞU ÇATILI GÖRÜKLE MEZARI

Prof. Dr. Mustafa ŞAHİN - Uludağ Üniversitesi Öğretim Üyesi

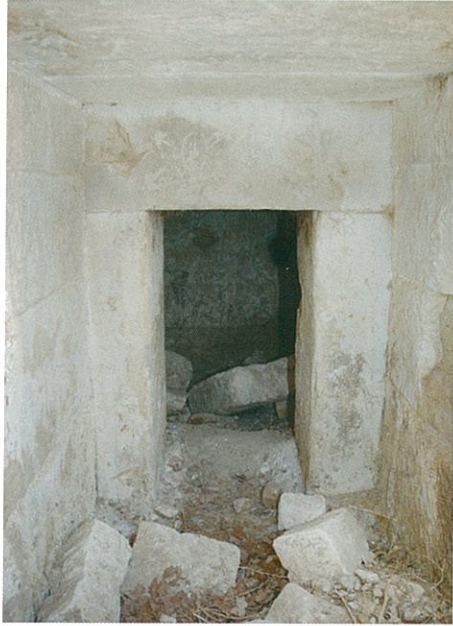
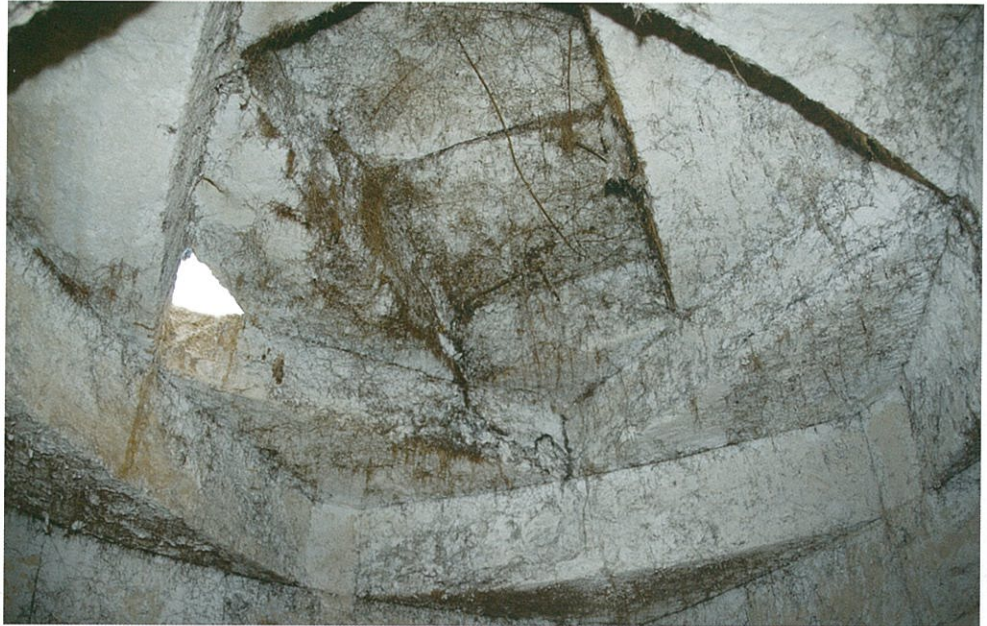
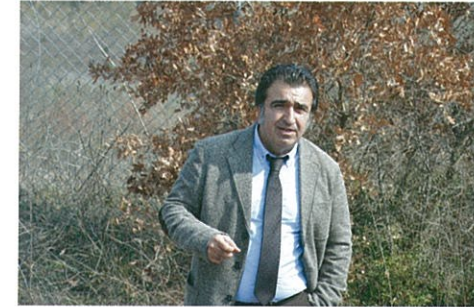
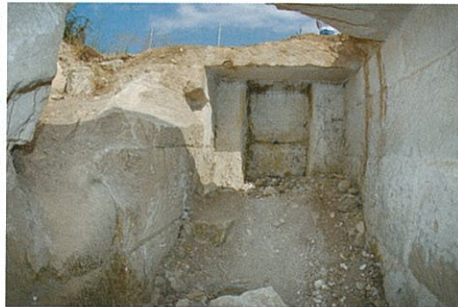
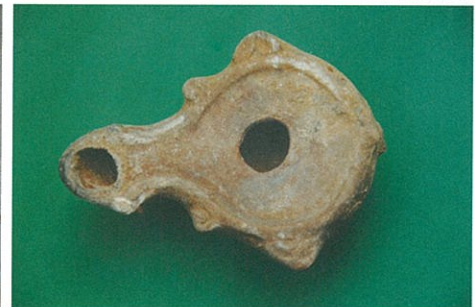
Dromos ile bir mezar odasından oluşan Görükle mezar kompleksi yerli kalker taşından inşa edilmiştir. Mezar odasının duvarları, tabanda temel vazifesi gören ve zeminin içine doğru taşan taş bir çerçeve üzerine oturmuştur. Temelden mezar odasının içine doğru taşan bu kısım, aynı zamanda zeminde bir seviye vermektedir. Mezar odasının duvarını oluşturan kesme taşlar 4 yatay sıradan oluşmaktadır.

Odanın doğu tarafında dromosa geçmeyi sağlayan bir kapı bulunmaktadır. Kapı basit bir şekilde sövelerin üzerine konmuş kalın lento taşından meydana getirilmiştir. Bu hali ile kapı açıklığı sade bir görünüm arz etmektedir. Mezar odasının zeminini oluşturan düzgün kesme taş bloklar bir eşik tarafından kesintiye uğramaktadır. Eşiği oluşturan blok aynı zamanda duvarın en alt taş sırasını oluşturmaktadır. Mezar odasını dromosa bağlayan bu geçişte ayrıca bir kapı kanadına yer verilmemiştir. Kapıda dikkat çeken bir özellik geçişin ortada olmayıp, güneye doğru kaymış olmasıdır.

Mezar odasının üzerini kırılğıçkuyruğu ismi verilen ve günümüzde geleneksel Erzurum evlerinde sık görülen bir tavan örtmektedir. Bu sistemde kare veya kareye yakın bir mekânın üzeri birbirine çapraz şekilde üst üste yerleştirilmiş taş bloklarla örtülmeye çalışılmaktadır. Her kademede açıklık bir miktar daha azalmakta ve en son sırada kapak taşları ile tavan tamamen örtülmektedir. Görükle mezar odasının üzere kapak taşları ile birlikte dört sıra çapraz örtü ile kapatılmıştır.

Mezar odasına bir dromos ile ulaşılmaktadır. Dromosun zemini mezar odasına göre 26 cm daha yüksektir. Burası da mezar odasında kullanılan yerli kalker taşından inşa edilmiştir. Duvar düzgün kesme dikdörtgen taşlardan üst üste dört sıra olarak örülmüştür. Koridorun zemini de mezar odasında olduğu gibi kalker taşından plakalarla döşenmiştir. Üst örtünün bir bölümü hafriyat çalışmaları esnasında tahrip edilmiştir. Mezar odasının girişinde olduğu gibi burada da yukarı doğru hafif bir daralma söz konusudur. Kapıdan girildikten sonra iki basamakla dromosa inilmektedir. Kapı açıklığı kapı kanadı yerine, üç parça kalker taş plaka ile kapatılmıştır.
