01 OCAK 2024 JAPONYA (NOTO YARIMADASI) DEPREMİ BASIN BÜLTENİ

Bursa Uludağ Üniversitesi, İnşaat Mühendisliği Öğretim Üyeleri'nden

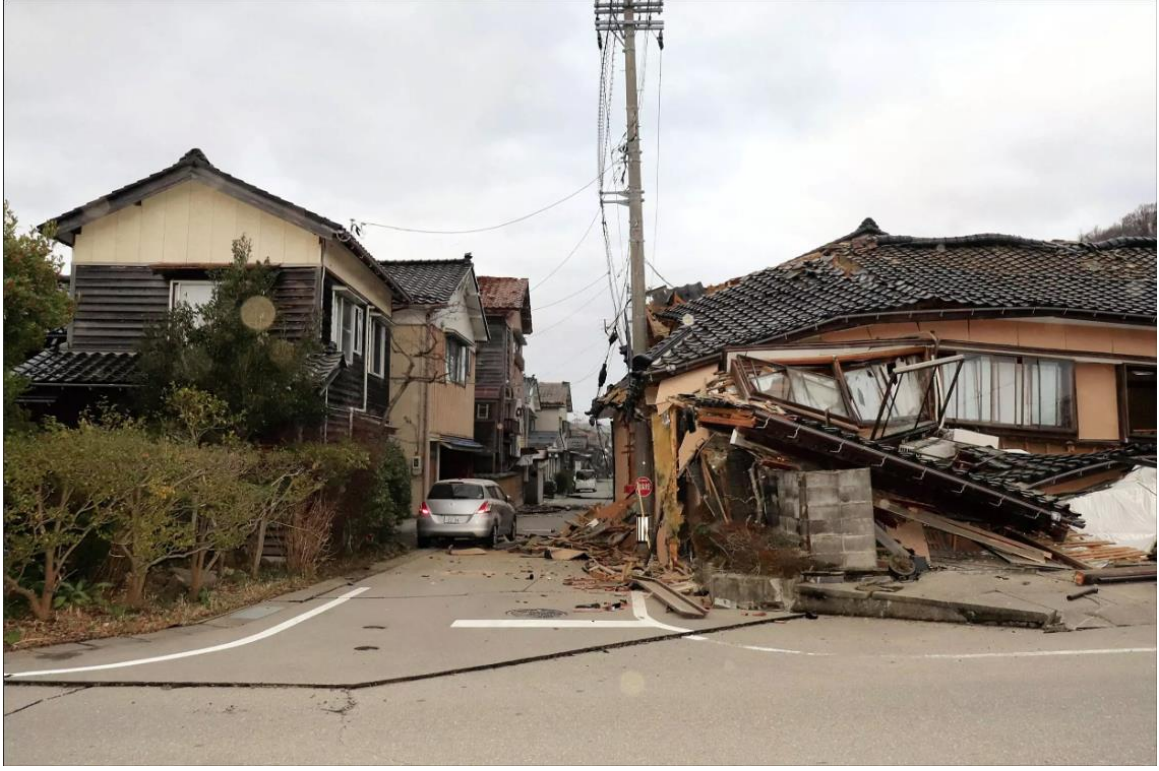
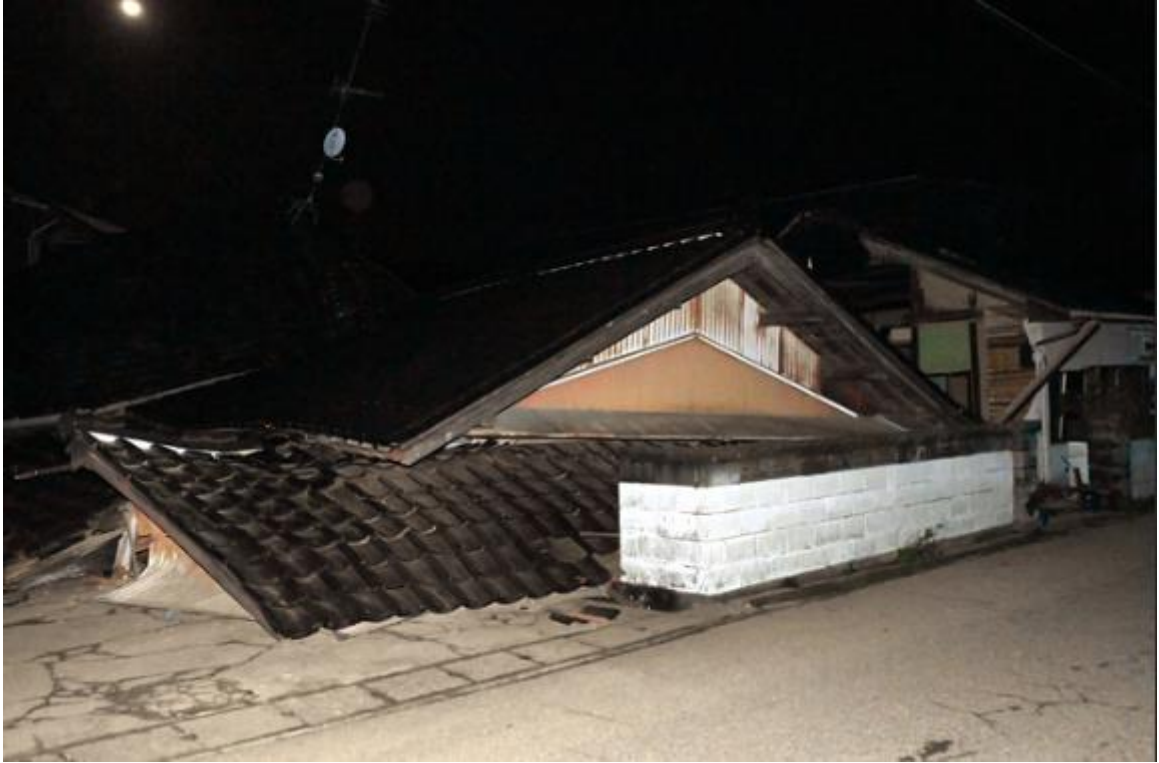
Birleşik Devletler Jeolojik Araştırma Merkezi (USGS)' in ilk tahminleri, depreme dayanıklı tasarıma sahip yapıların depremi hasar almadan atlattıkları, ancak bölgede çok sayıda ahşap ve yığma yapı olması nedeniyle, bu yapıların değişik seviyelerde hasar alacakları yönündedir. Nitekim bölgeden gelen ilk fotoğraflar bu tahminleri doğrulamaktadır (Şekil 5). Bununla beraber, yine bölgeden gelen ilk gözlemlere göre ana yollarda 50-70cm'lere varan açılmalar ya da farklı seviyelerde göçmeler görülmektedir (Şekil 6). Ayrıca farklı bölgelerde, ahşap yapılara bağlı yangınların olduğu rapor edilmektedir (Şekil 7). Bununla beraber, bölgeden gelen fotoğraflar, yüksek ivmeler nedeniyle, birçok konumda sivilaşmanın meydana geldiğini

Şekil 5 Hasar gören ahşap ve yığma yapı örnekleri

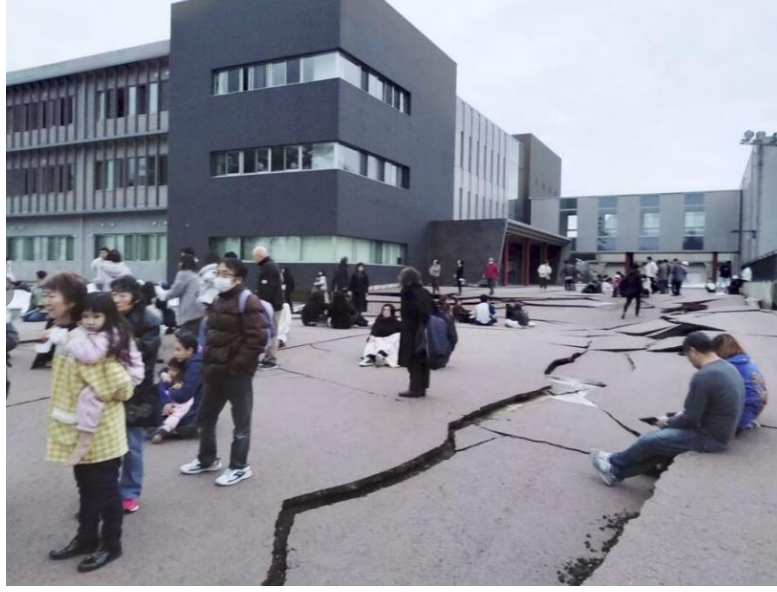
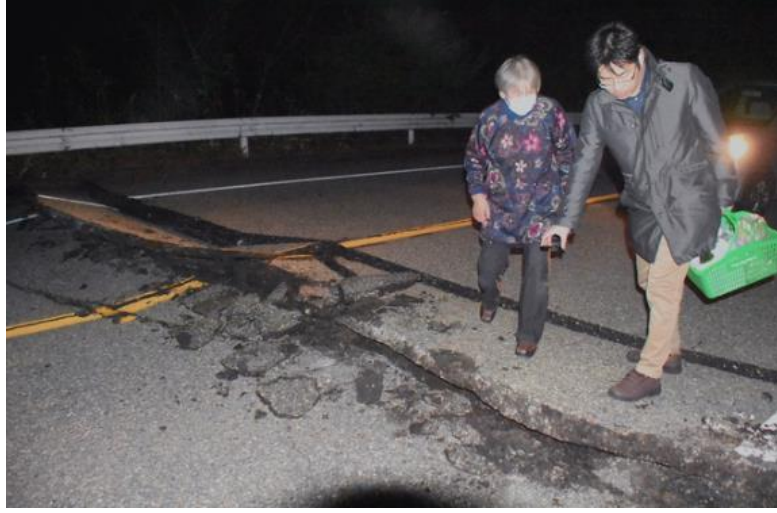
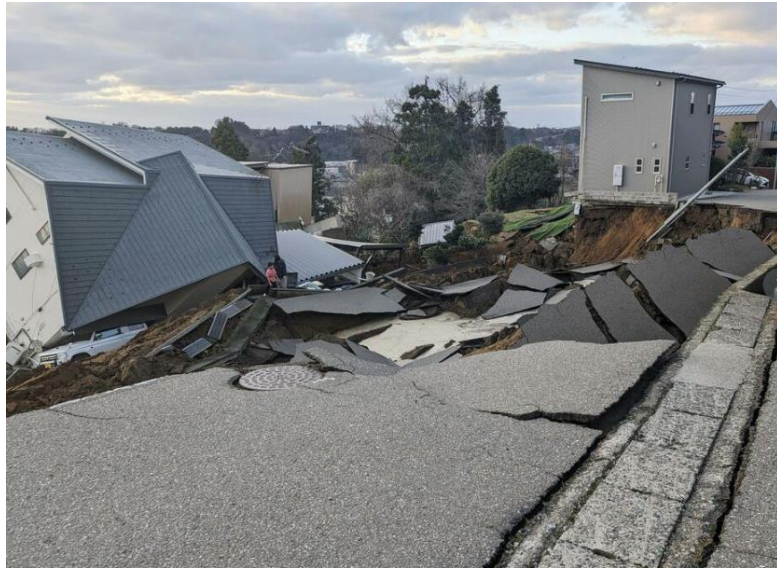
Şekil 6 Hasar gören yol örnekleri

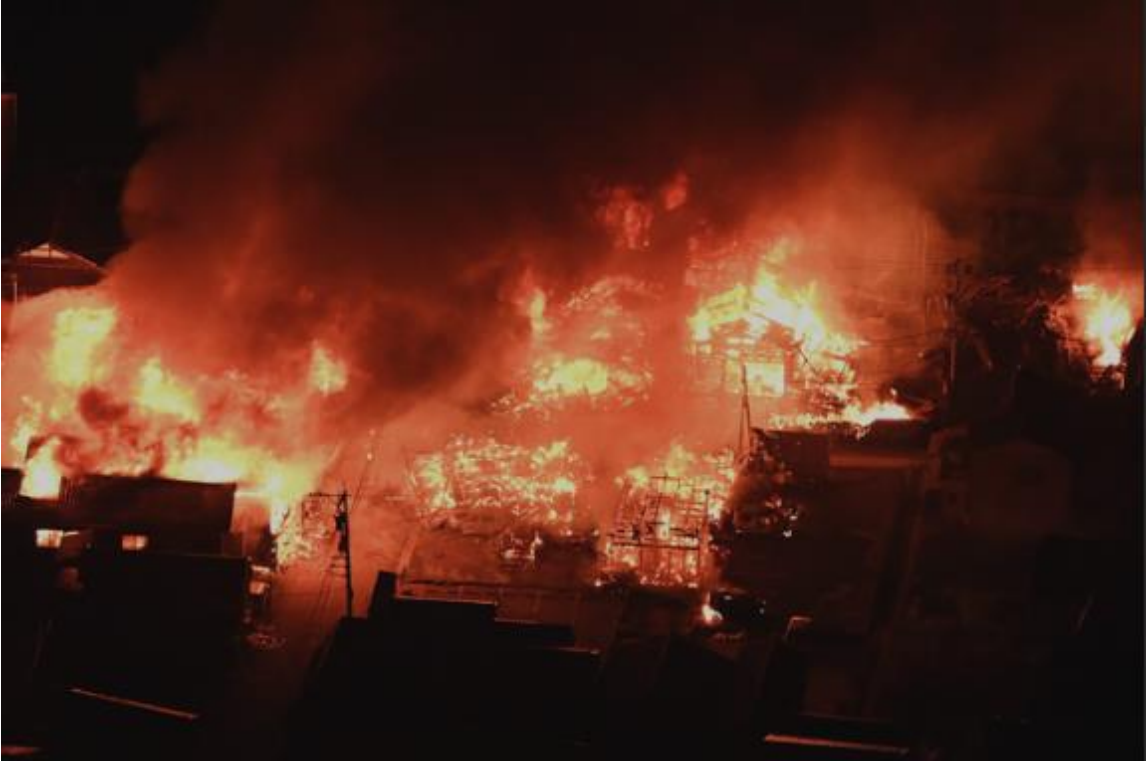
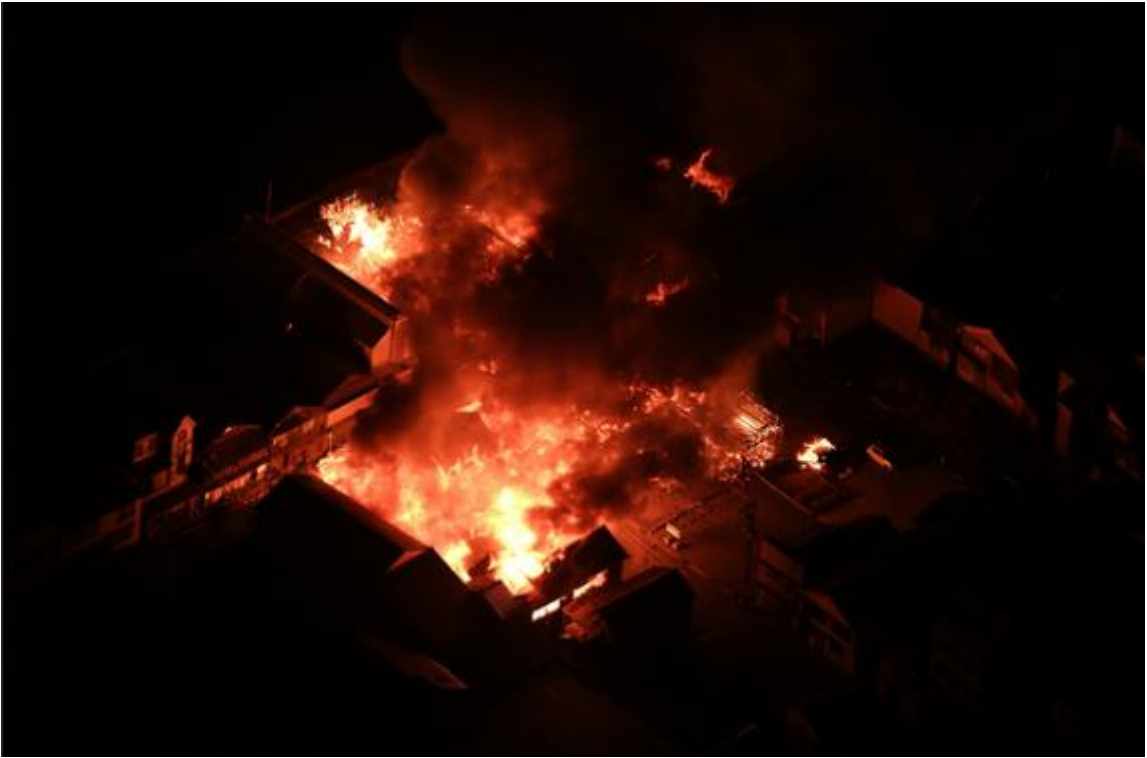
Şekil 7 Deprem sonrasında meydana gelen yangın örnekleri

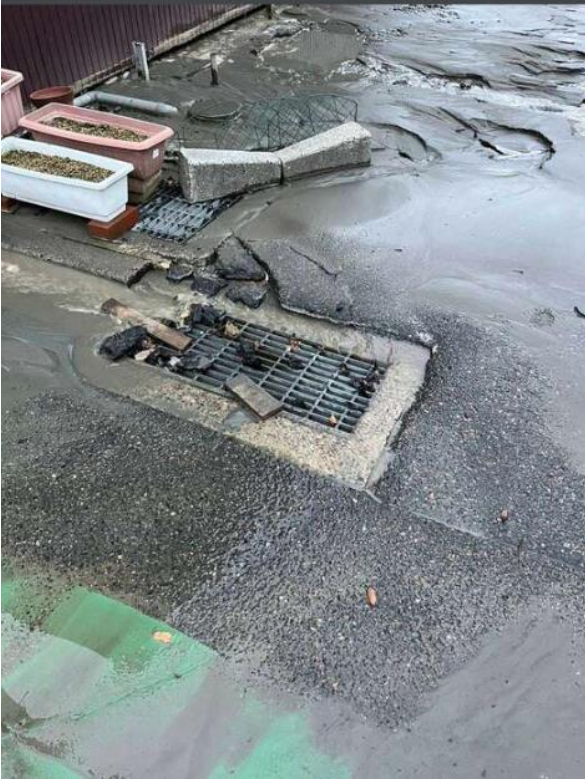
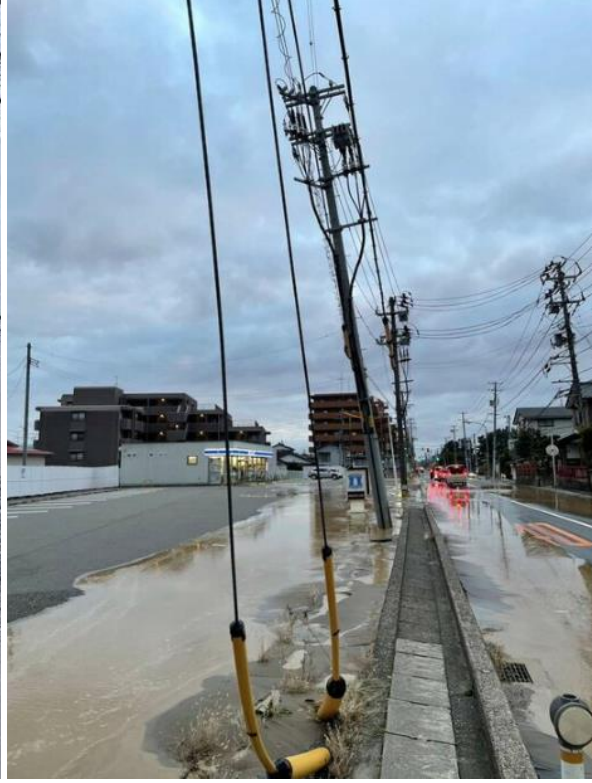
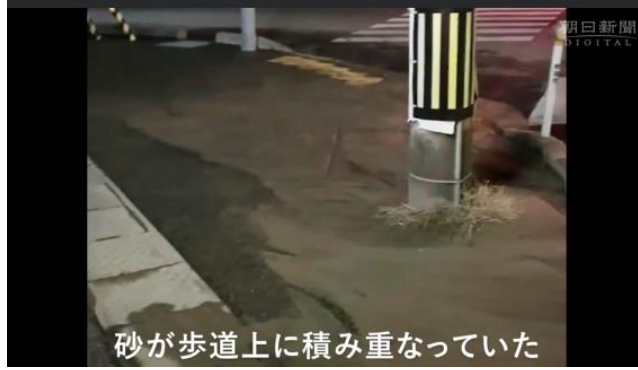
ve yer altı suyu çıkışları olduğunu göstermektedir (Şekil 8). Ayrıca, sivilaşmaya bağlı yapı hasarları da rapor edilmektedir (Şekil 9). Bölge ve civarındaki nükleer santrallerde şu ana kadar herhangi bir problem rapor edilmemiştir. Ancak, zaman zaman elektrik kesintileri ve mobil ulaşım hatlarında problemler yaşandığı bilinmektedir.

Şekil 8 Sivilaşma sonrası meydana gelen kum fışkırmaları ve yer altı suyu çıkışları

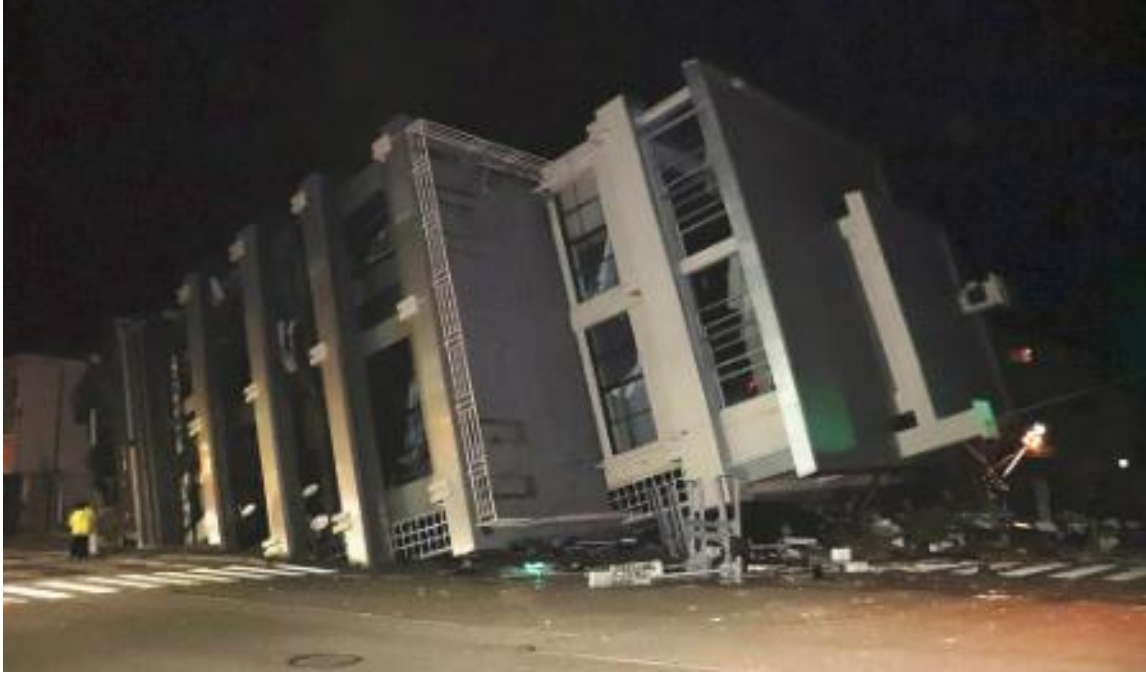
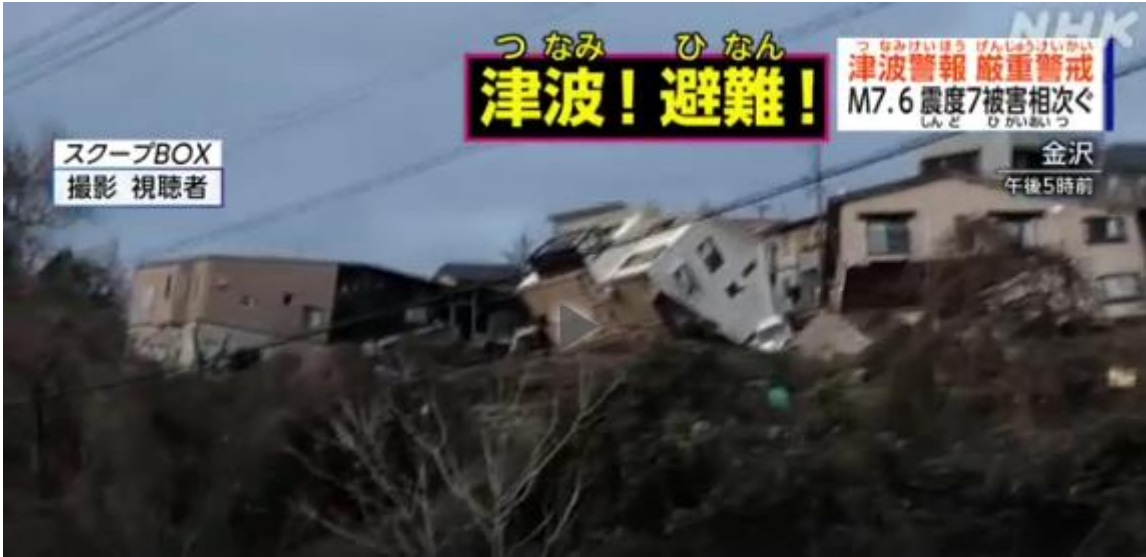
Şekil 9 Sıvılaşma nedenli tipik yapı hasarları
